Ref.: SOLICITA REPAVIMENTACIÓN DE AUTOPISTA

Atento a lo solicitado se presenta un informe referido al estado de la AP01 “Brigadier Gral. Estanislao López”, tramo Rosario – Santa Fe, con el objetivo de abordar las solicitudes expresas por la Cámara de Diputados.

Evaluación de Rugosidad Autopista AP01

ESTADO DEL PAVIMENTO - AUTOPISTA AP 01 ROSARIO - SANTA FE

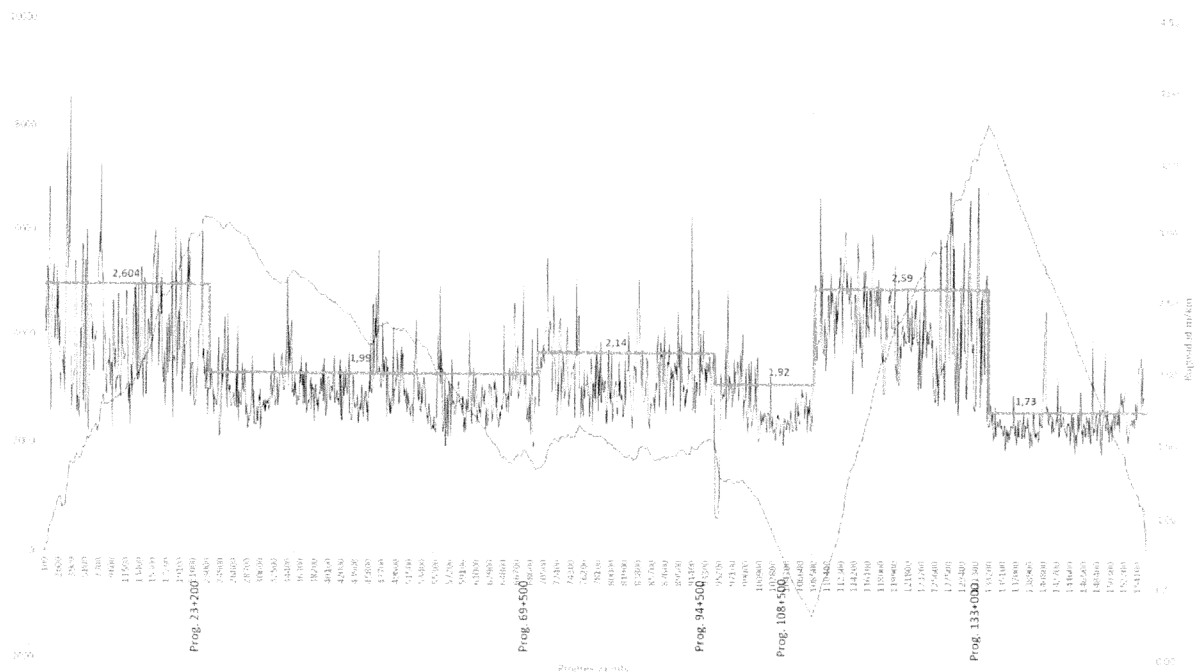
Gráfica 1 - Carril Ascendente Externo

En función de las rugosidades se detectaron secciones homogéneas del tramo en estudio, advirtiendo una peor condición en la calzada ascendente entre las proximidades de la pk 110 y pk 133, donde se detectan mayormente las siguientes patologías: fisuración por fatiga, fisuración en bloques, desprendimientos, bacheos y ahuellamiento leve. Los tres primeros deterioros mencionados, los cuales son preponderantes, se los relaciona al envejecimiento del asfalto componente de la carpeta de rodamiento. El elevado grado de deterioros presentes aumenta directamente la rugosidad medida, tal como se puede observar en la Gráfica 1 y Gráfica 2, y repercute contra la seguridad vial y el confort de los usuarios.

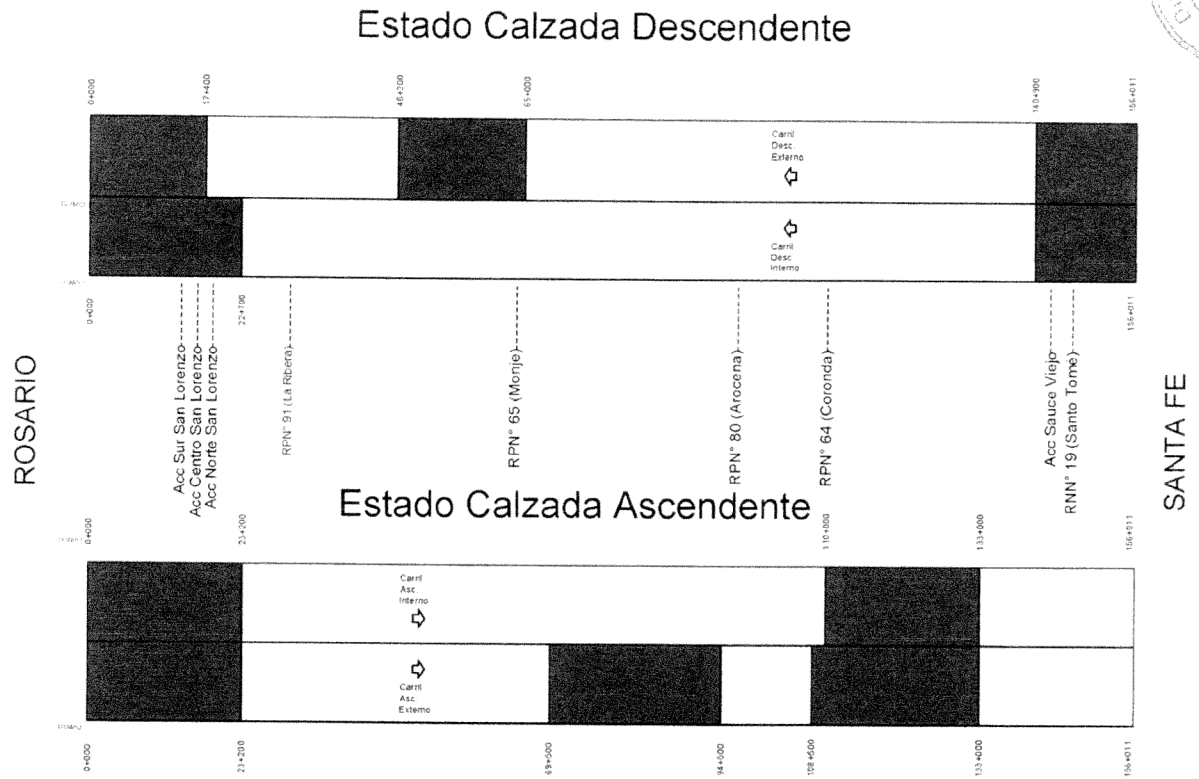
En la Imagen 1 - Sectores Detectados y Tabla 1 - Tramos Detectados se resumen los tramos que arrojaron mayor rugosidad, detectados mediante el método de diferencias acumuladas y presentados también en las Gráfica 1, Gráfica 2, Gráfica 3 y Gráfica 4.

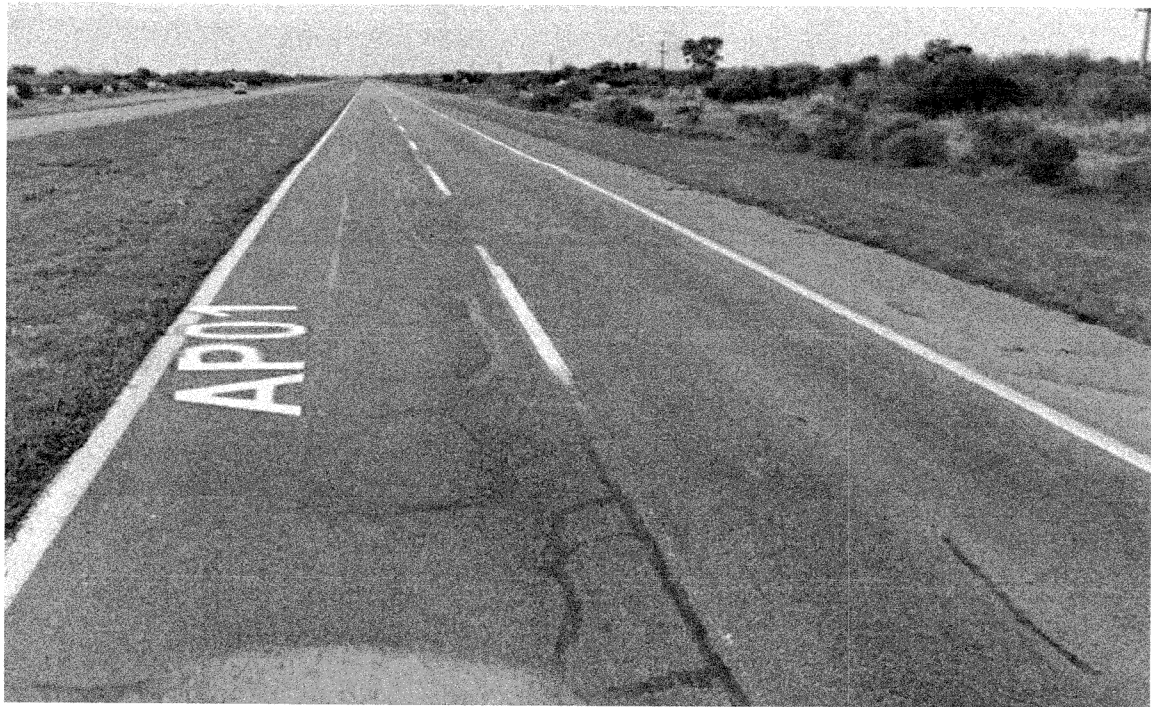
La Figura 1, Figura 2 y Figura 3 corresponden a distintas secciones de la calzada descendente entre la pk70 y pk135 donde se puede observar el tipo y grado de avance de los deterioros mencionados.

Figura 1 - Fotografía del estado actual entre pk 110 y 135, calzada ascendente.

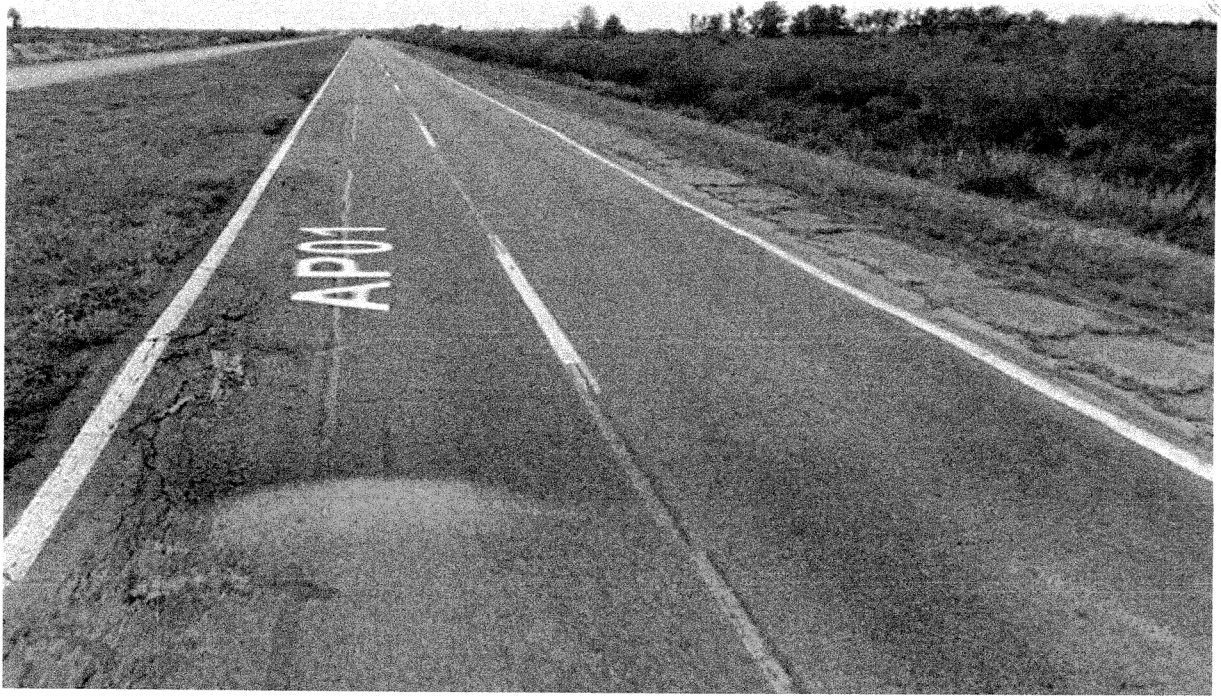
Figura 2 - Fotografía del estado actual entre pk110 y pk135, calzada ascendente.

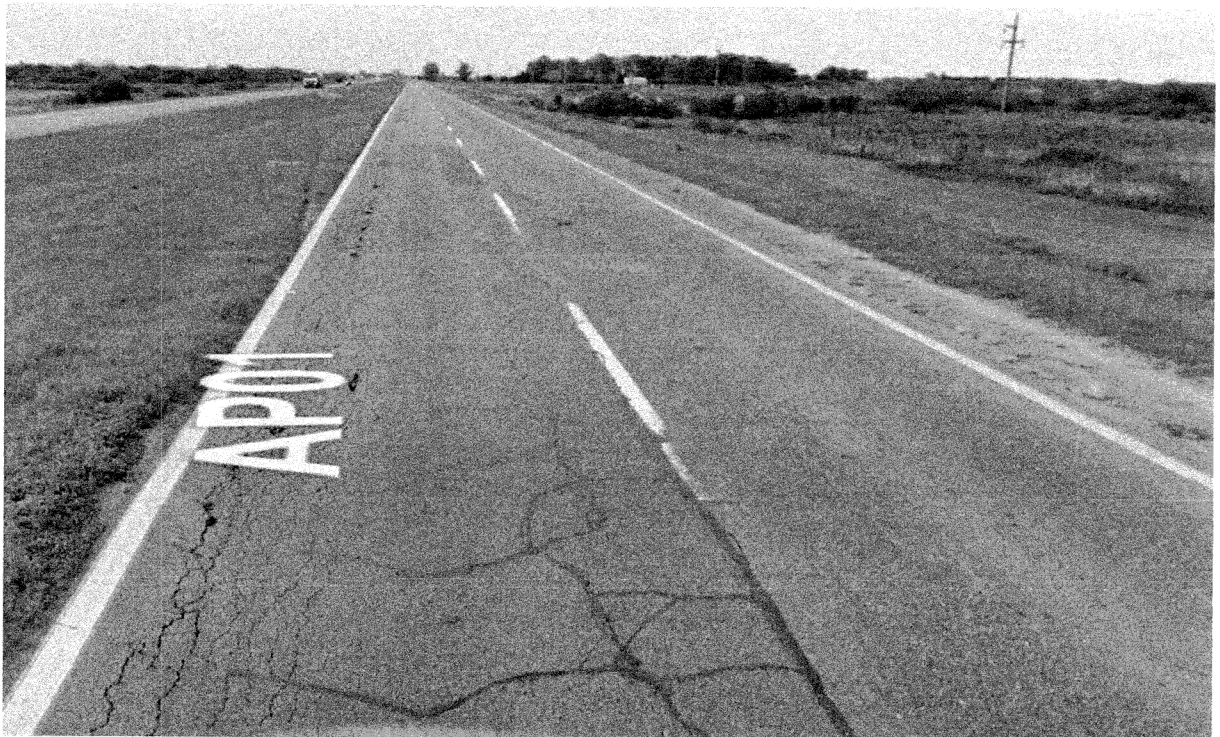
Figura 3 - Fotografía del estado actual entre pk110 y pk 135, calzada ascendente.

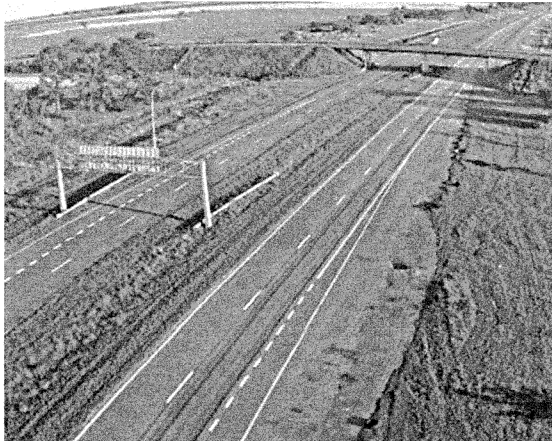
Es importante remarcar que dichos tramos informados como malos corresponden solo a una evaluación cuantitativa de deformación longitudinal, sin dejar en evidencia las deformaciones transversales y ni de la micro y macrotextura de la carpeta de rodamiento. Tampoco representa características relevantes de la zona de camino como la señalización horizontal y vertical, estado de banquetas, las cuales son de suma importancia para la seguridad vial. Algunos de estos se pueden observar la Figura 4, Figura 5, Figura 6 y Figura 7.

Figura 4 - km 79 hacia norte.

Un relevamiento completo de las características, patologías presentes y de los elementos en la zona de camino permitiría identificar más tramos que requieran alguna intervención inmediata, tales como los sectores que presentan elevado ahuellamiento y hundimientos, permitiendo abordar a un diagnóstico en función de las condiciones y la planificación de acciones necesarias.

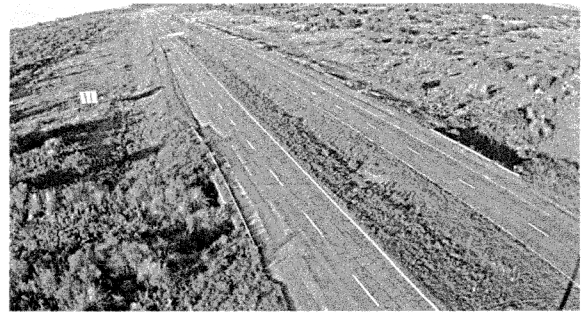
Figura 5 - km 110 hacia sur.

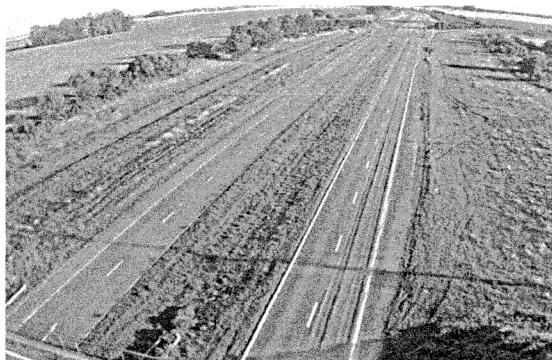
Figura 6 - km 97 hacia norte.

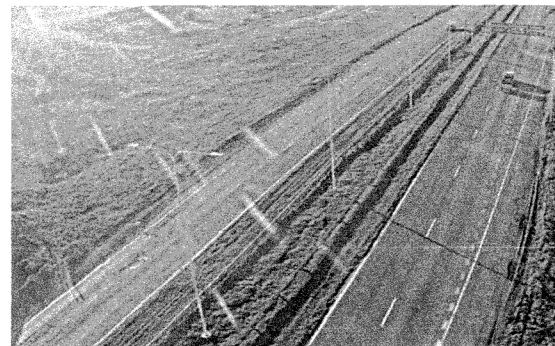
Figura 7 - km 14 hacia sur.

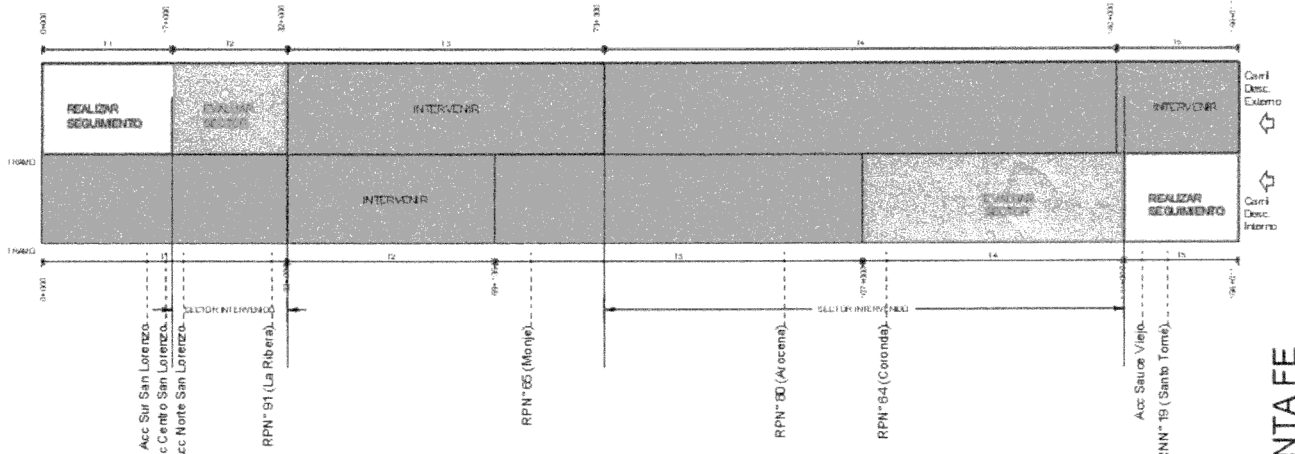
Estado Calzada Descendente

Considerando como relevante los resultados de rugosidad, ahuellamiento y vida útil creemos conveniente evaluar ciertos sectores donde la rugosidad arroja valores buenos, pero no así el ahuellamiento y vida útil.

Mostramos una **primera** conclusión sobre los tramos en buen estado, a intervenir y evaluar nuevamente.
