Ref.: SOLICITA REPAVIMENTACIÓN DE AUTOPISTA

Atento a lo solicitado se presenta un informe referido al estado de la AP01 “Brigadier Gral. Estanislao López”, tramo Rosario – Santa Fe, con el objetivo de abordar las solicitudes expresas por la Cámara de Diputados.

Evaluación de Rugosidad Autopista AP01

ESTADO DEL PAVIMENTO - AUTOPISTA AP 01 ROSARIO - SANTA FE

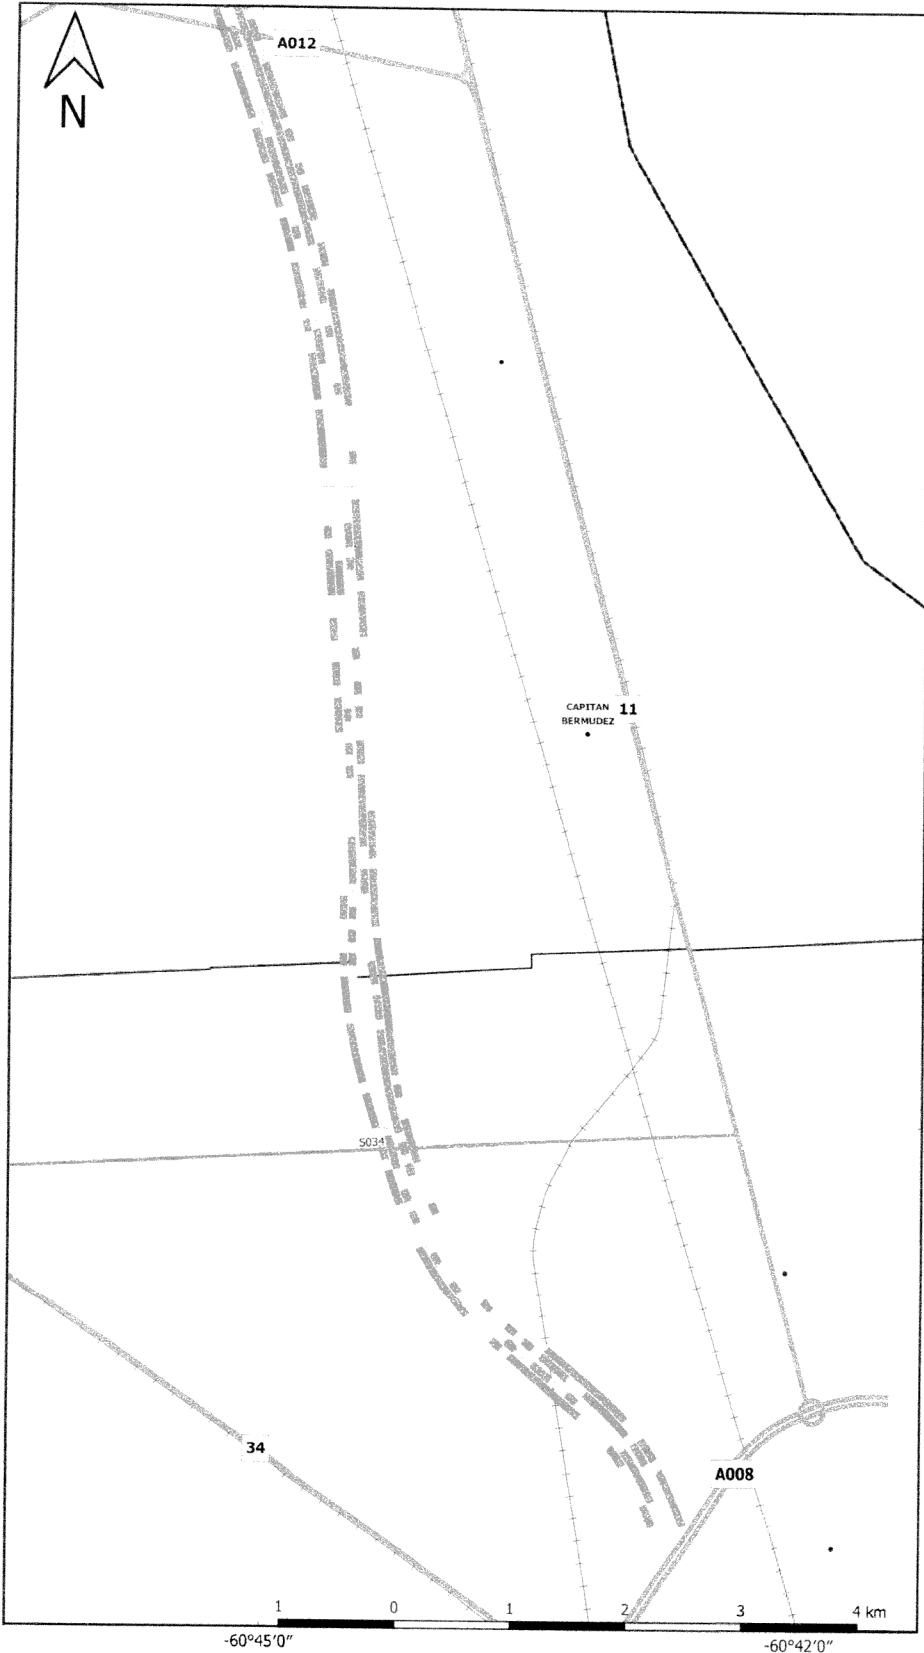
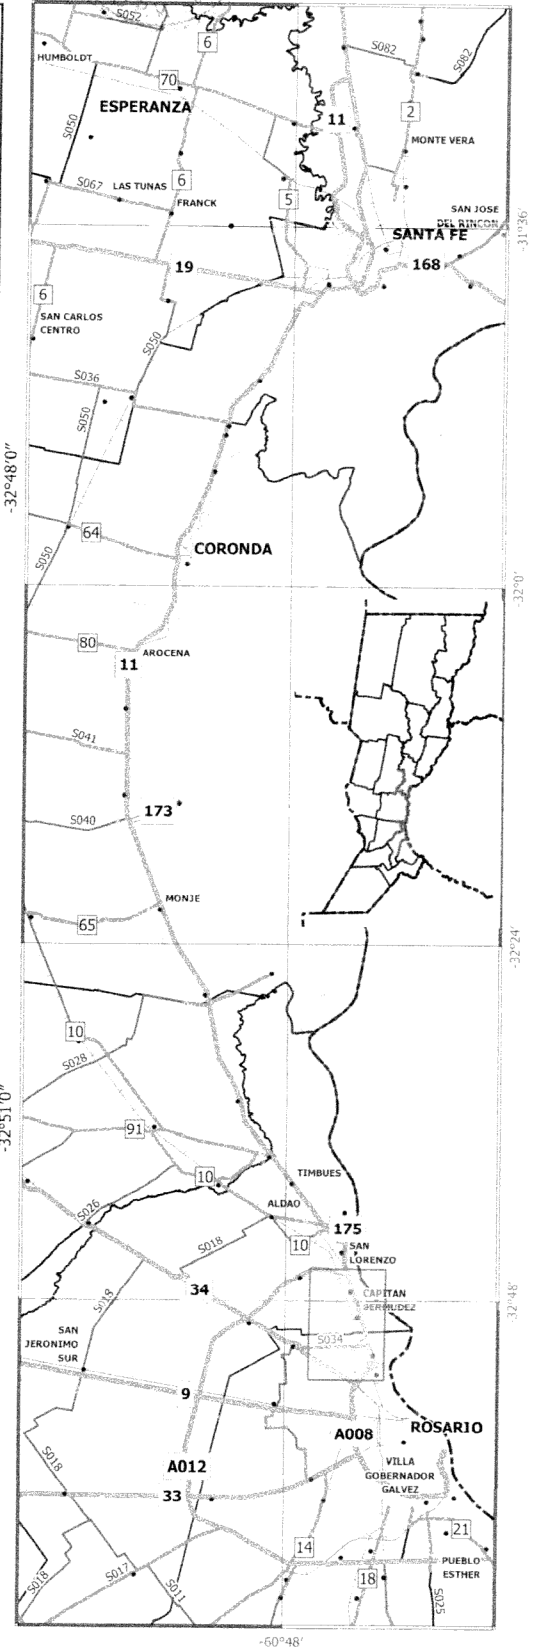
Tramo: Acc Rosario - Acc Sur S. Lorenzo

Tramo	Sentido Ascendente			Sentido Descendente		
	TMDA	Rug.Externo	Rug.Interno	TMDA	Rug.Externo	Rug.Interno
	veh./día	m/km	m/km	veh./día	m/km	m/km
Acc Rosario - Acc Sur S. Lorenzo (A)	15.185	2,28	1,77	15.459	2,07	1,67
Acc Sur S. Lorenzo (A) - Acc Norte S. Lorenzo (A)	11.962	2,31	1,89	11.765	2,18	1,67
Acc Norte S. Lorenzo (A) - RPN° 91 (La Ribera) (A)	6.901	1,99	1,57	6.761	1,98	1,63
RPN° 91 (La Ribera) (A) - RPN° 65 (Monje) (A)	7.538	1,87	1,44	6.637	1,94	1,51
RPN° 65 (Monje) (A) - Barrancas (A)	7.538	1,98	1,42	6.637	1,78	1,42
Barrancas (A) - RPN° 80 (Arocena) (A)	7.538	1,93	1,46	6.637	1,67	1,4
RPN° 80 (Arocena) (A) - RPN° 64 (Coronda) (A)	7.538	1,83	1,5	6.637	1,9	1,59
RPN° 64 (Coronda) (A) - Desvío Arijón (A)	4.425	2,38	1,7	4.372	1,91	1,44
Desvío Arijón (A) - Acc. Sauce Viejo (A)	4.425	1,92	1,59	4.372	1,98	1,5
Acc. Sauce Viejo (A) - RNN° 19 (Santo Tomé) (A)	7.719	1,63	1,36	7.699	2,28	1,65
RNN° 19 (Santo Tomé) (A) - Acc. Santa Fe (A)	10.796	1,7	1,45	10.830	2,21	1,86

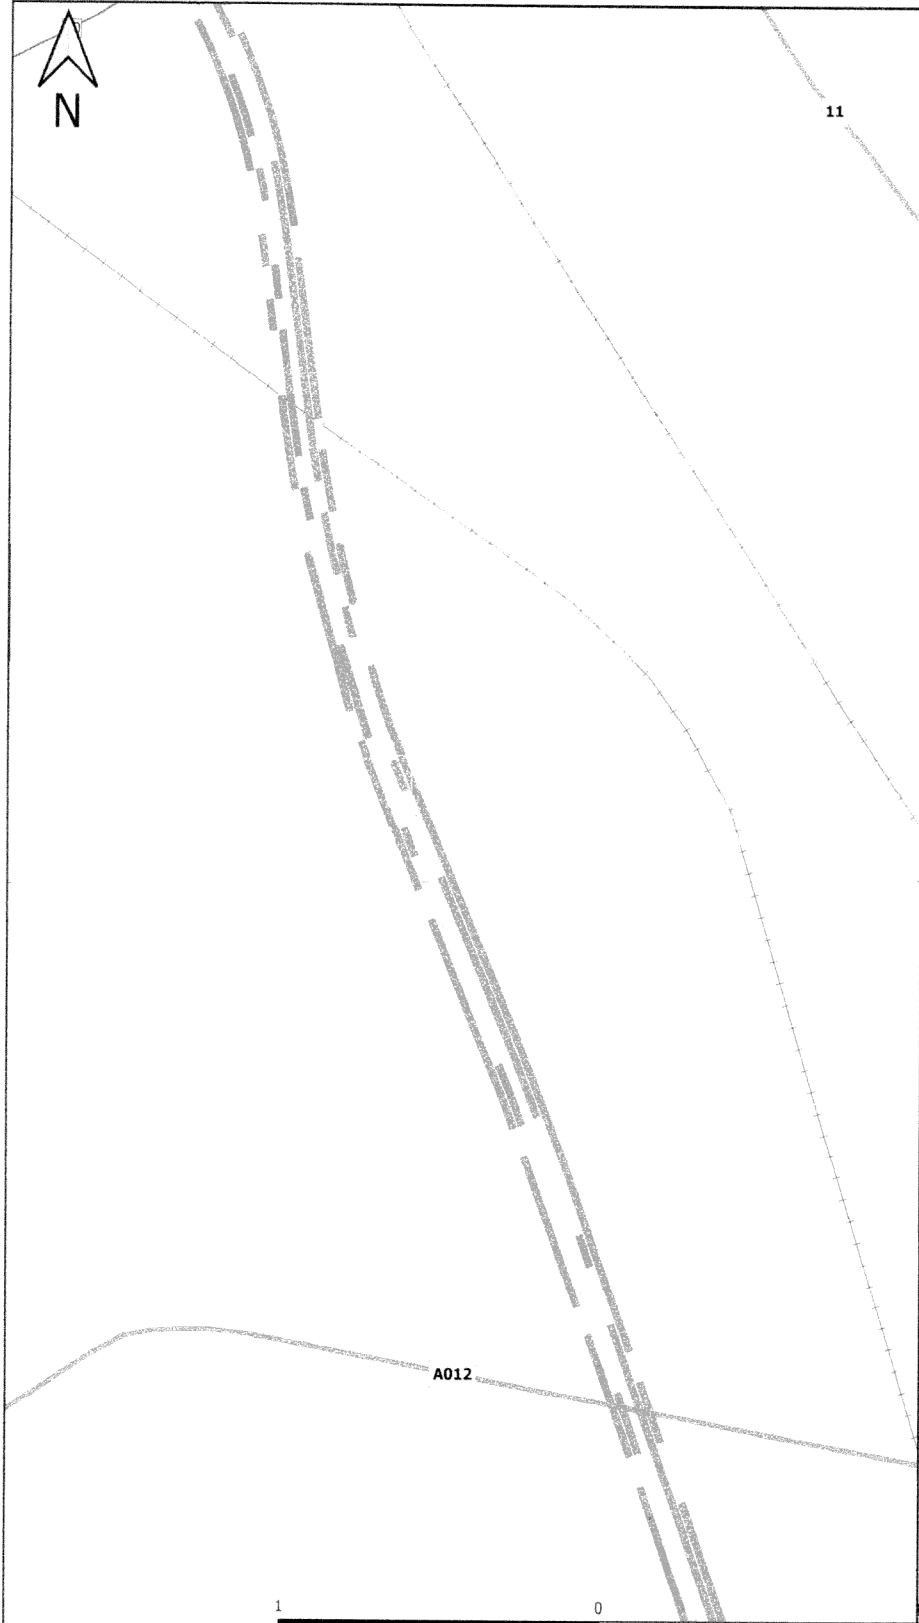
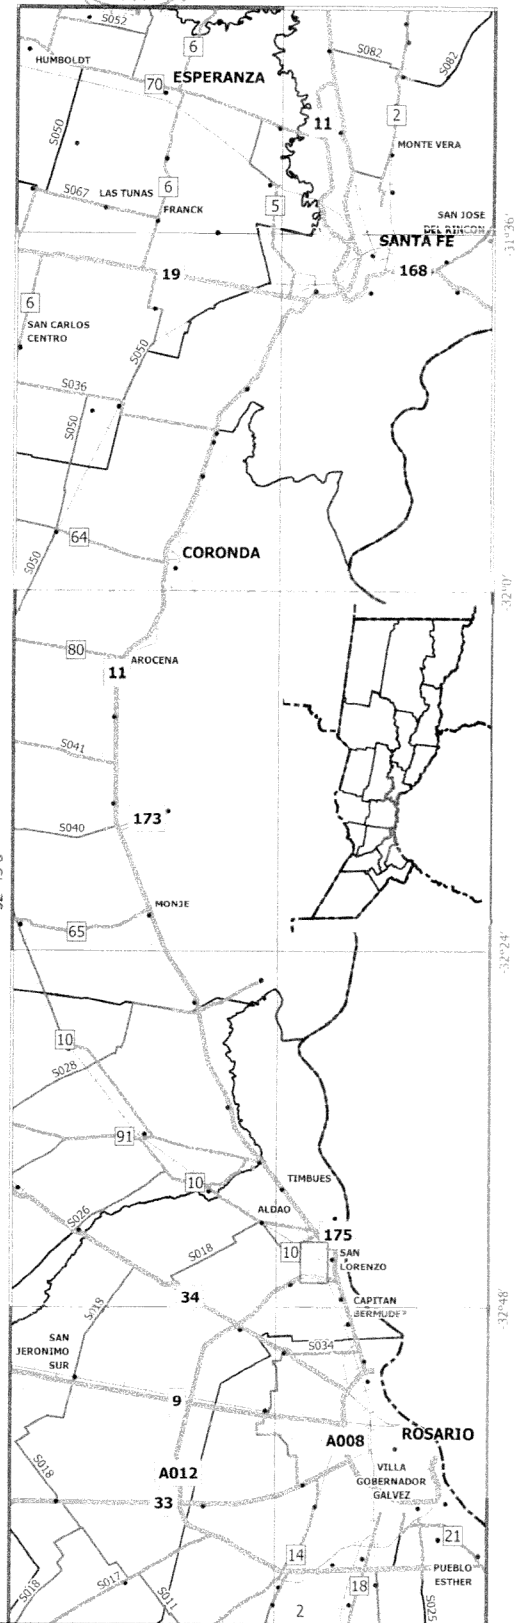
Tramo: Acc Sur S. Lorenzo - Acc Norte S. Lorenzo

Tramo	Sentido Ascendente			Sentido Descendente			Referencias
	TMDA veh./día	Rug.Externo m/km	Rug.Interno m/km	TMDA veh./día	Rug.Externo m/km	Rug.Interno m/km	
Acc Rosario - Acc Sur S. Lorenzo (A)	15.185	2,28	1,77	15.459	2,07	1,67	Rugosidad buena
Acc Sur S. Lorenzo (A) - Acc Norte S. Lorenzo (A)	11.962	2,31	1,89	11.765	2,18	1,67	Rugosidad regular
Acc Norte S. Lorenzo (A) - RPNº 91 (La Ribera) (A)	6.901	1,99	1,57	6.761	1,98	1,63	Rugosidad mala
RPNº 91 (La Ribera) (A) - RPNº 65 (Monje) (A)	7.538	1,87	1,44	6.637	1,94	1,51	Pavimentadas Nacional
RPNº 65 (Monje) (A) - Barrancas (A)	7.538	1,98	1,42	6.637	1,78	1,42	No Pavimentadas Nacional
Barrancas (A) - RPNº 80 (Arocena) (A)	7.538	1,93	1,46	6.637	1,67	1,4	Mejoradas
RPNº 80 (Arocena) (A) - RPNº 64 (Coronda) (A)	7.538	1,83	1,5	6.637	1,9	1,59	Natural
RPNº 64 (Coronda) (A) - Desvío Arijón (A)	4.425	2,38	1,7	4.372	1,91	1,44	
Desvío Arijón (A) - Acc. Sauce Viejo (A)	4.425	1,92	1,59	4.372	1,98	1,5

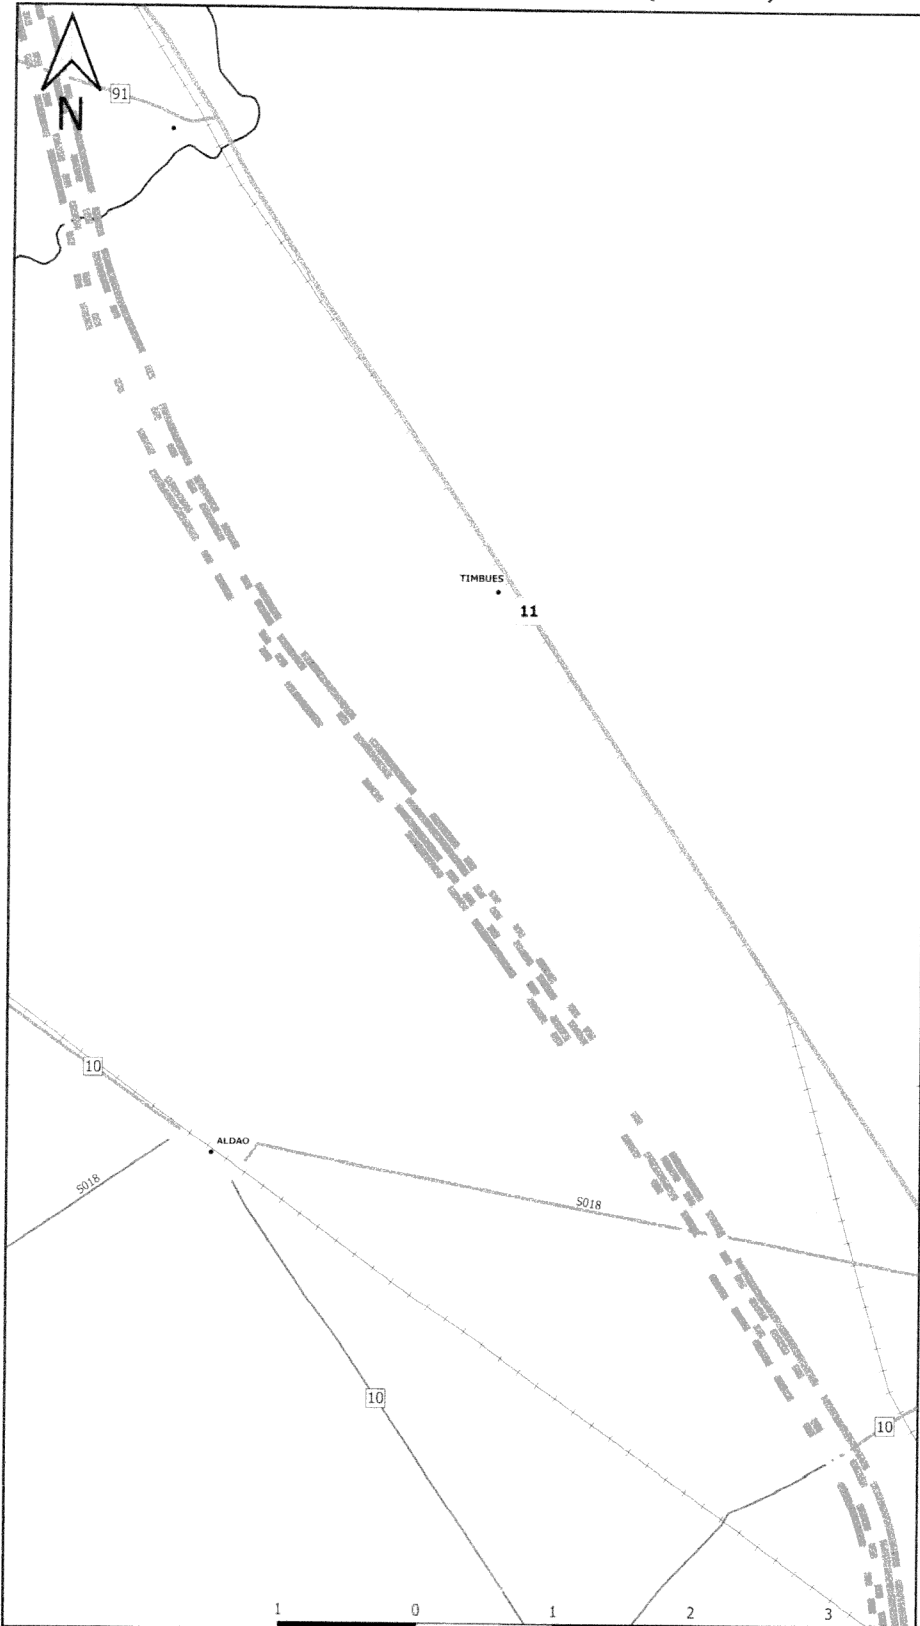
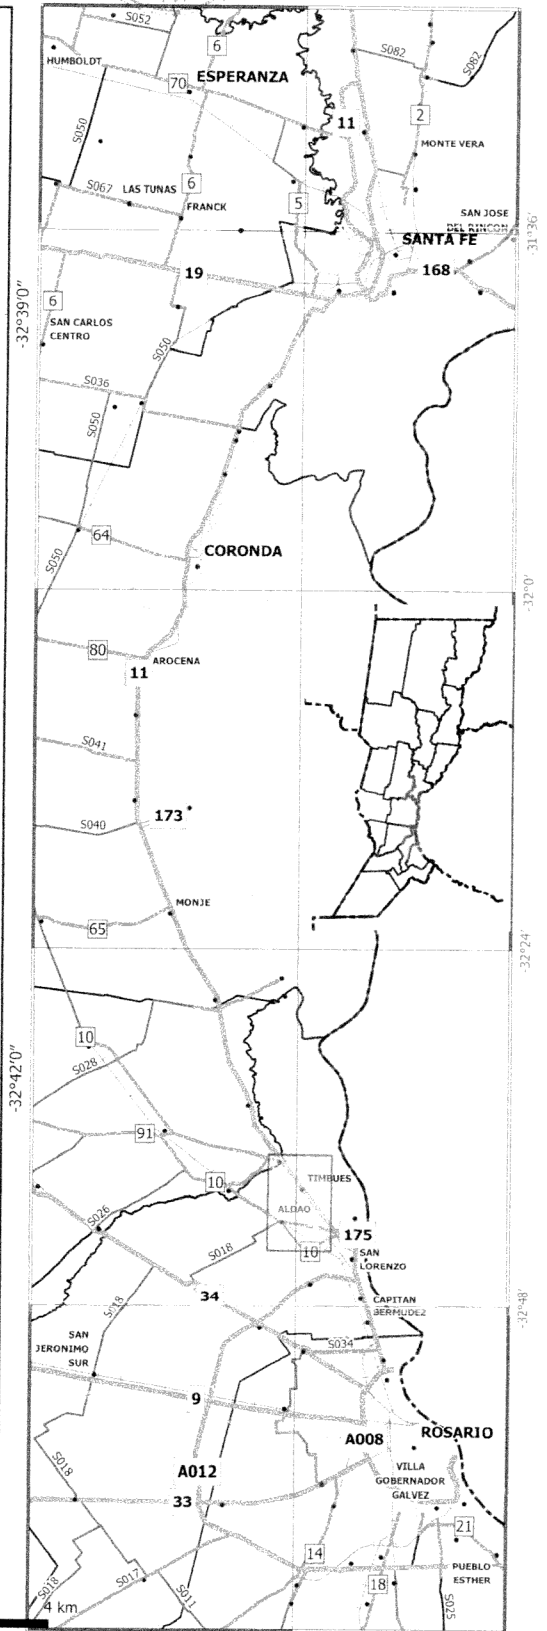
Tramo: Acc Norte S. Lorenzo - RPNº 91 (La Ribera)

Tramo	Sentido Ascendente			Sentido Descendente			Referencias
	TMDA	Rug.Externo	Rug.Interno	TMDA	Rug.Externo	Rug.Interno	
	veh./día	m/km	m/km	veh./día	m/km	m/km	
Acc Rosario - Acc Sur S. Lorenzo (A)	15.185	2,28	1,77	15.459	2,07	1,67	<ul style="list-style-type: none"> Rugosidad buena Rugosidad regular Rugosidad mala Pavimentadas Nacional No Pavimentadas Nacional Pavimentadas Mejorado Natural
Acc Sur S. Lorenzo (A) - Acc Norte S. Lorenzo (A)	11.962	2,31	1,89	11.765	2,18	1,67	
Acc Norte S. Lorenzo (A) - RPNº 91 (La Ribera) (A)	6.901	1,99	1,57	6.761	1,98	1,63	
RPNº 91 (La Ribera) (A) - RPNº 65 (Monje) (A)	7.538	1,87	1,44	6.637	1,94	1,51	
RPNº 65 (Monje) (A) - Barrancas (A)	7.538	1,98	1,42	6.637	1,78	1,42	
Barrancas (A) - RPNº 80 (Arocena) (A)	7.538	1,93	1,46	6.637	1,67	1,4	
RPNº 80 (Arocena) (A) - RPNº 64 (Coronda) (A)	7.538	1,83	1,5	6.637	1,9	1,59	
RPNº 64 (Coronda) (A) - Desvío Arjón (A)	4.425	2,38	1,7	4.372	1,91	1,44

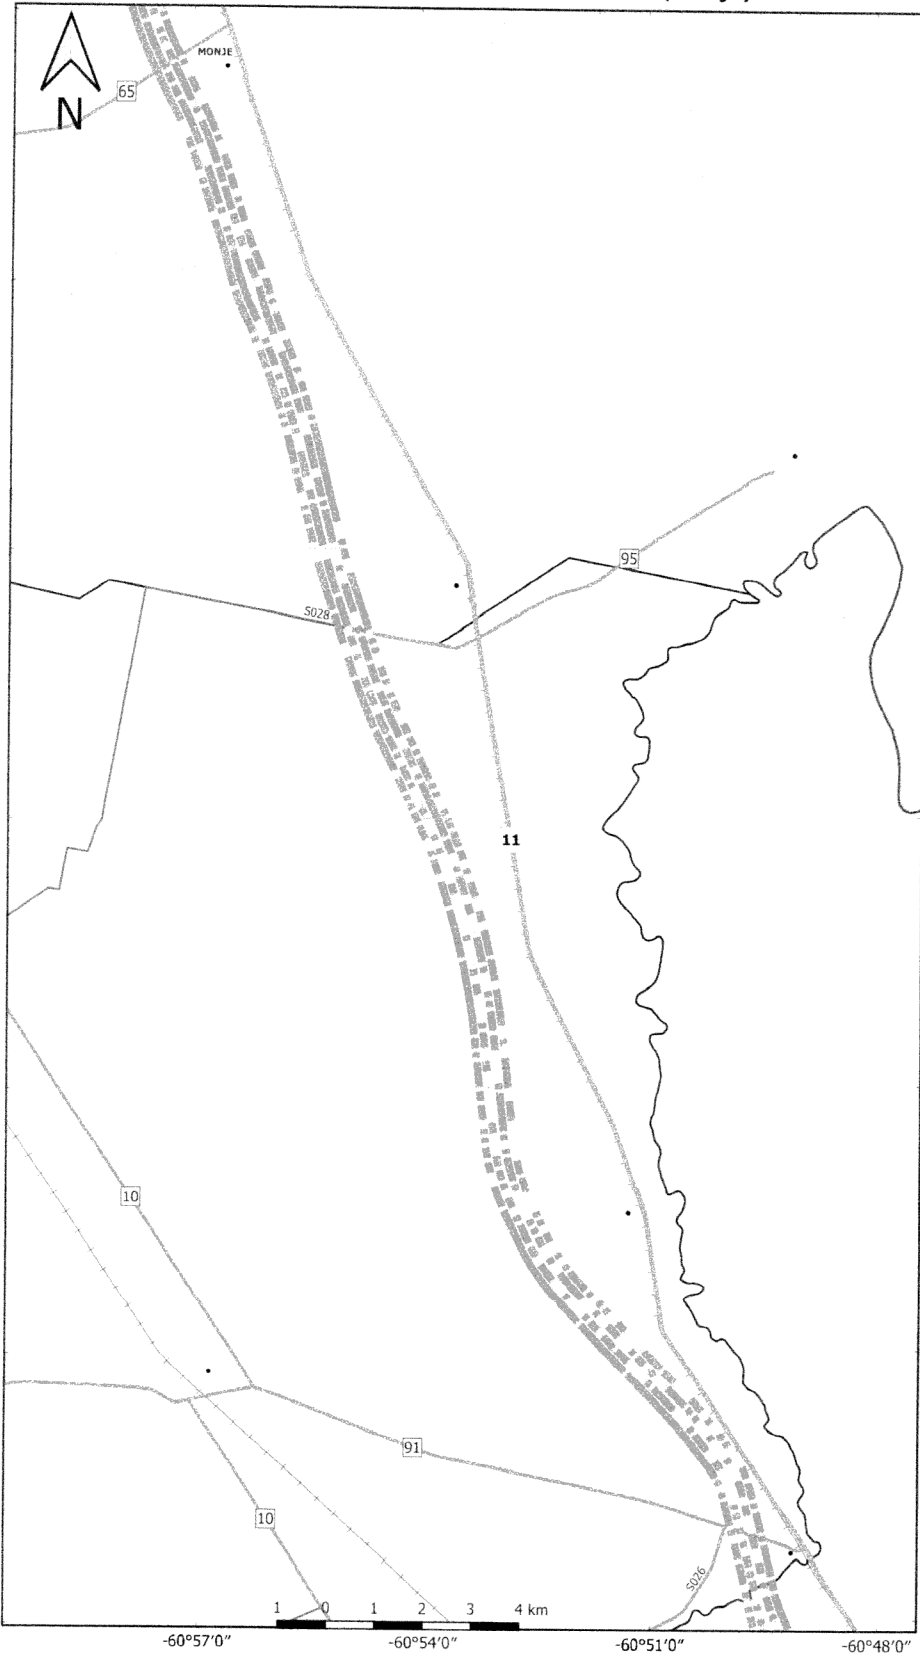
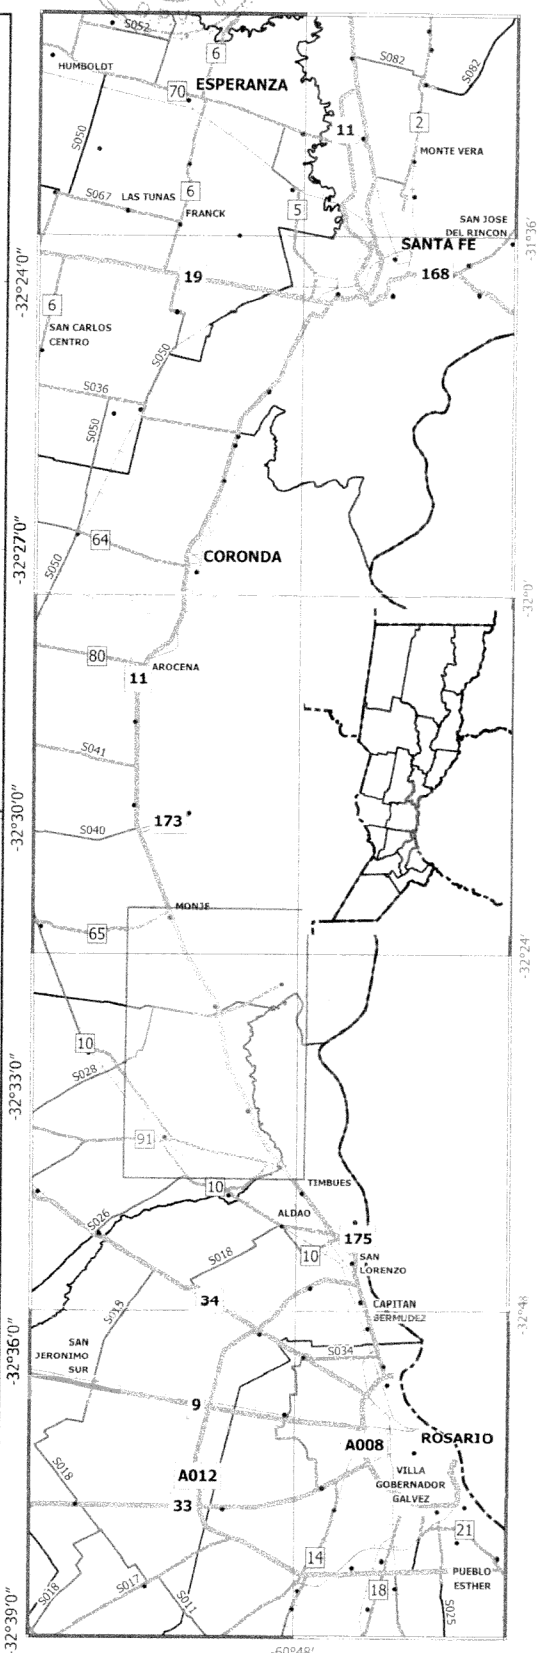
Tramo: RPNº 91 (La Ribera) - RPNº 65 (Monje)

Tramo	Sentido Ascendente			Sentido Descendente			Referencias
	TMDA veh./día	Rug.Externo m/km	Rug.Interno m/km	TMDA veh./día	Rug.Externo m/km	Rug.Interno m/km	
Acc Rosario - Acc Sur S. Lorenzo (A)	15.185	2,28	1,77	15.459	2,07	1,67	<ul style="list-style-type: none"> Rugosidad buena Rugosidad regular Rugosidad mala Pavimentadas Nacional No Pavimentadas Nacional Pavimentadas Mejoradas Natural
Acc Sur S. Lorenzo (A) - Acc Norte S. Lorenzo (A)	11.962	2,31	1,89	11.765	2,18	1,67	
Acc Norte S. Lorenzo (A) - RPNº 91 (La Ribera) (A)	6.901	1,99	1,57	6.761	1,98	1,63	
RPNº 91 (La Ribera) (A) - RPNº 65 (Monje) (A)	7.538	1,87	1,44	6.637	1,94	1,51	
RPNº 65 (Monje) (A) - Barrancas (A)	7.538	1,98	1,42	6.637	1,78	1,42	
Barrancas (A) - RPNº 80 (Arocena) (A)	7.538	1,93	1,46	6.637	1,67	1,4	
RPNº 80 (Arocena) (A) - RPNº 64 (Coronda) (A)	7.538	1,83	1,5	6.637	1,9	1,59	
RPNº 64 (Coronda) (A) - Desvío Arjón (A)	4.425	2,38	1,7	4.372	1,91	1,44

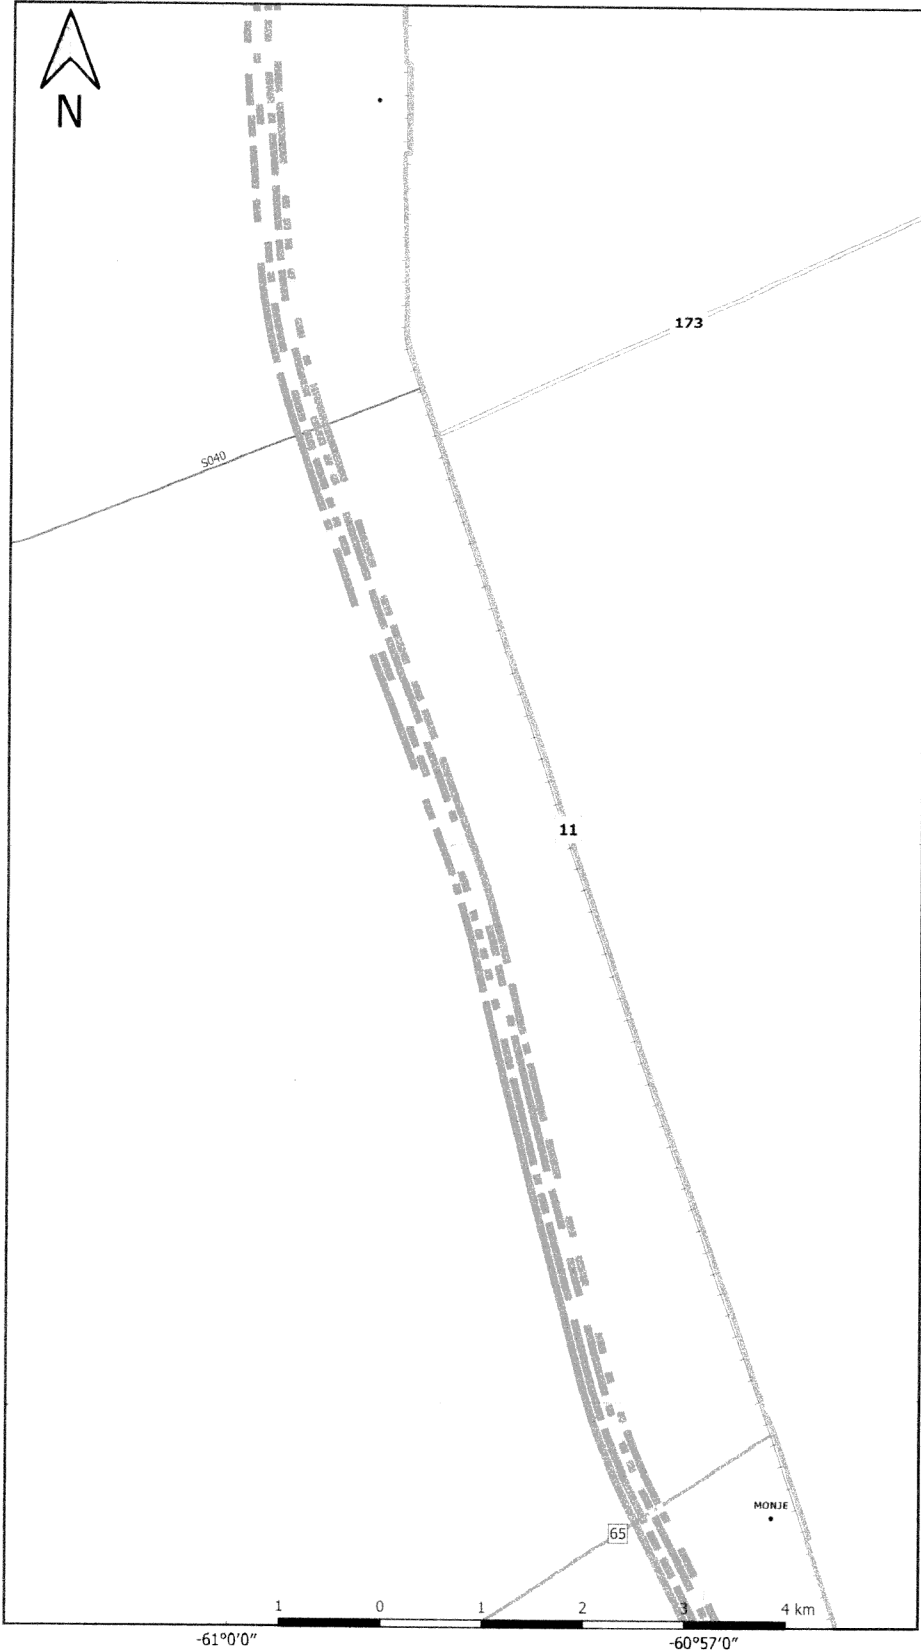
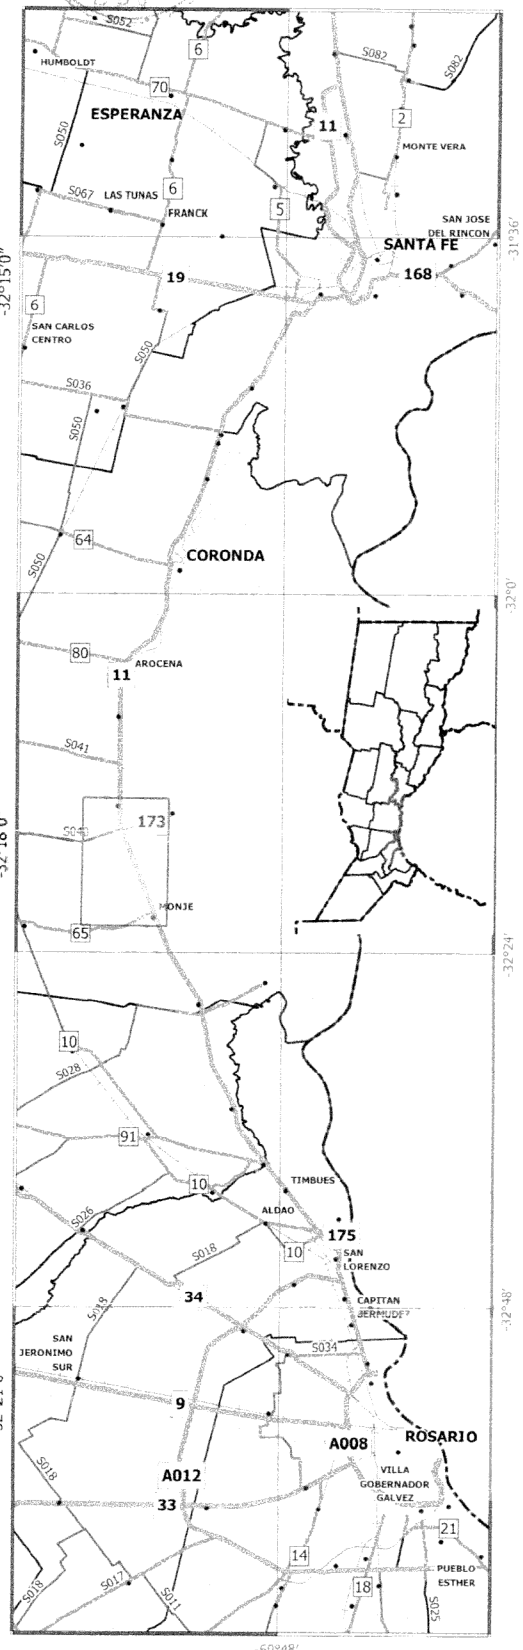
Tramo: RPNº 65 (Monje) - Barrancas

Tramo	Sentido Ascendente			Sentido Descendente			Referencias
	TMDA	Rug.Externo	Rug.Interno	TMDA	Rug.Externo	Rug.Interno	
	veh./día	m/km	m/km	veh./día	m/km	m/km	
Acc Rosario - Acc Sur S. Lorenzo (A)	15.185	2,28	1,77	15.459	2,07	1,67	<ul style="list-style-type: none"> Rugosidad buena Rugosidad regular Rugosidad mala Pavimentadas Nacional No Pavimentadas Nacional Pavimentadas Mejoradas Natural
Acc Sur S. Lorenzo (A) - Acc Norte S. Lorenzo (A)	11.962	2,31	1,89	11.765	2,18	1,67	
Acc Norte S. Lorenzo (A) - RPNº 91 (La Ribera) (A)	6.901	1,99	1,57	6.761	1,98	1,63	
RPNº 91 (La Ribera) (A) - RPNº 65 (Monje) (A)	7.538	1,87	1,44	6.637	1,94	1,51	
RPNº 65 (Monje) (A) - Barrancas (A)	7.538	1,98	1,42	6.637	1,78	1,42	
Barrancas (A) - RPNº 80 (Arocena) (A)	7.538	1,93	1,46	6.637	1,67	1,4	
RPNº 80 (Arocena) (A) - RPNº 64 (Coronda) (A)	7.538	1,83	1,5	6.637	1,9	1,59	
RPNº 64 (Coronda) (A) - Desvío Arjón (A)	4.425	2,38	1,7	4.372	1,91	1,44

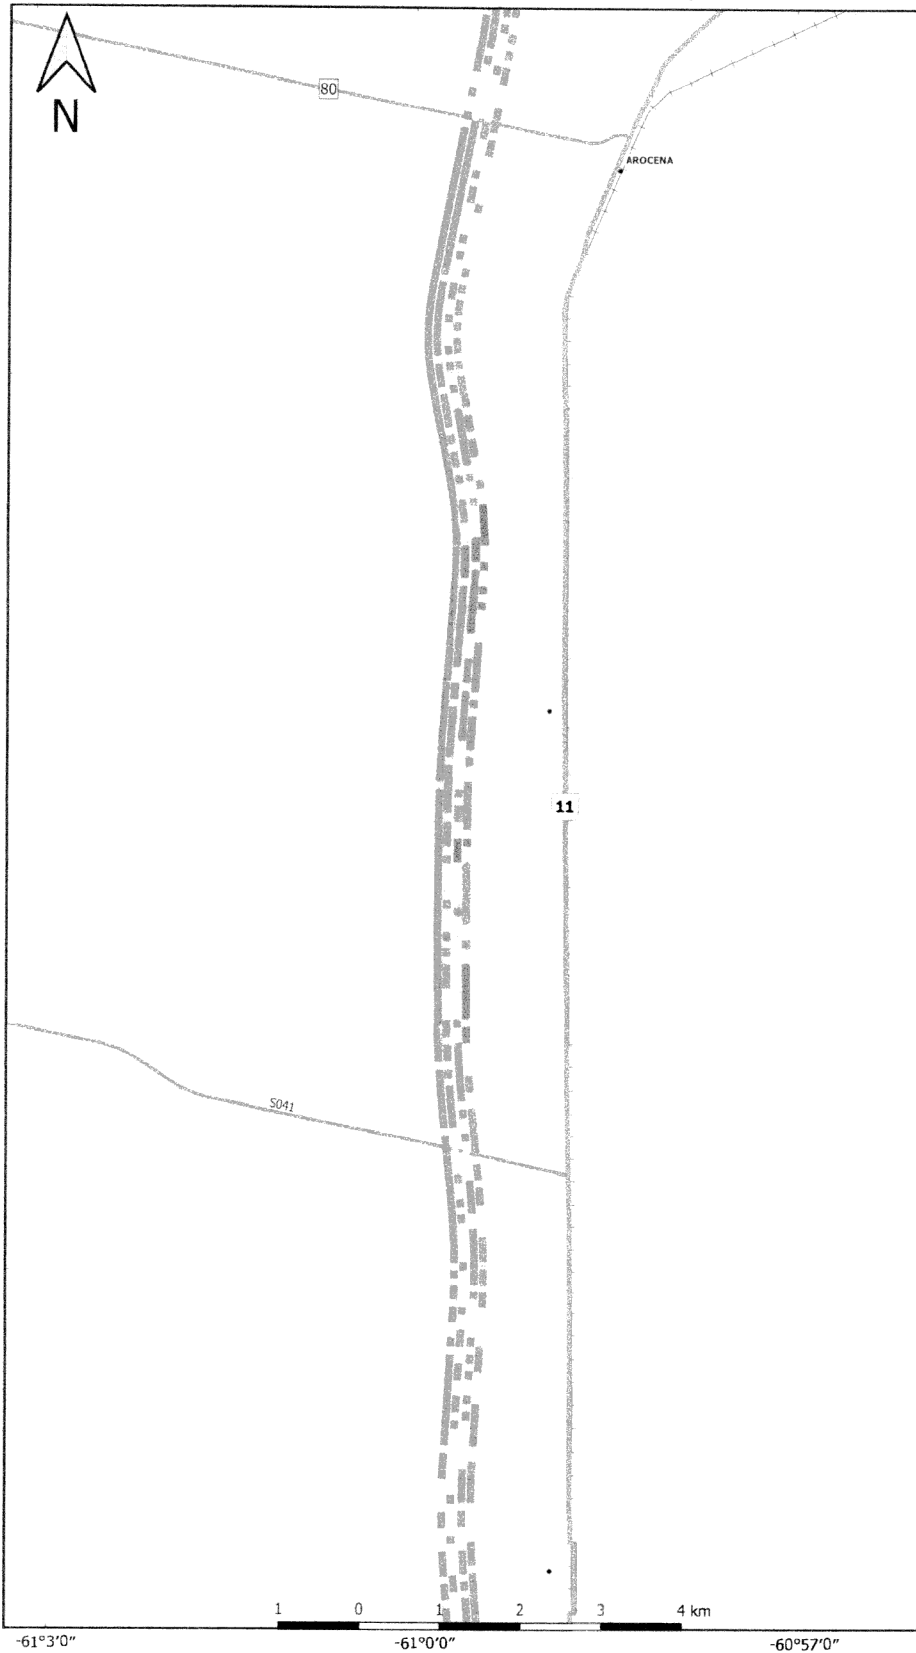
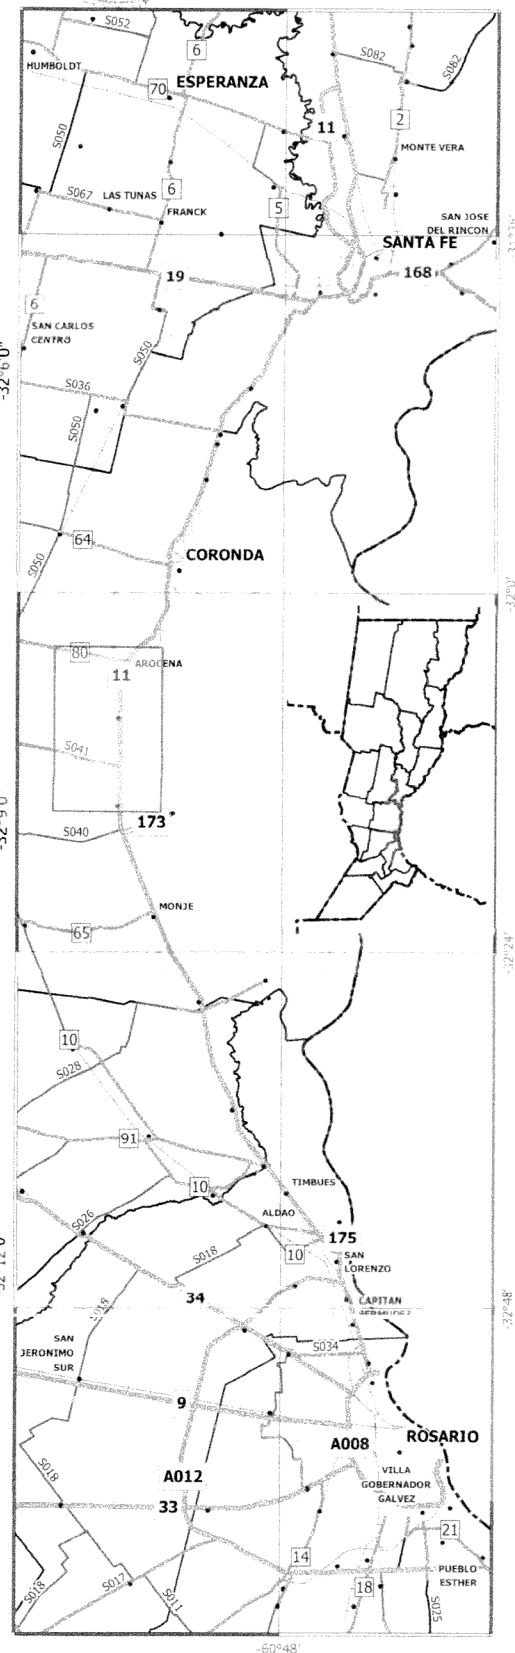
Tramo: Barrancas - RPN° 80 (Arocena)

Tramo	Sentido Ascendente			Sentido Descendente			Referencias
	TMDA	Rug.Externo	Rug.Interno	TMDA	Rug.Externo	Rug.Interno	
	veh./día	m/km	m/km	veh./día	m/km	m/km	
Acc Rosario - Acc Sur S. Lorenzo (A)	15.185	2,28	1,77	15.459	2,07	1,67	— Rugosidad buena
Acc Sur S. Lorenzo (A) - Acc Norte S. Lorenzo (A)	11.962	2,31	1,89	11.765	2,18	1,67	— Rugosidad regular
Acc Norte S. Lorenzo (A) - RPN° 91 (La Ribera) (A)	6.901	1,99	1,57	6.761	1,98	1,63	— Rugosidad mala
RPN° 91 (La Ribera) (A) - RPN° 65 (Monje) (A)	7.538	1,87	1,44	6.637	1,94	1,51	— Pavimentadas Nacional
RPN° 65 (Monje) (A) - Barrancas (A)	7.538	1,98	1,42	6.637	1,78	1,42	— No Pavimentadas Nacional
Barrancas (A) - RPN° 80 (Arocena) (A)	7.538	1,93	1,46	6.637	1,67	1,4	— Pavimentadas
RPN° 80 (Arocena) (A) - RPN° 64 (Coronda) (A)	7.538	1,83	1,5	6.637	1,9	1,59	— Mejorado
RPN° 64 (Coronda) (A) - Desvío Arjón (A)	4.425	2,38	1,7	4.372	1,91	1,44	— Natural
Desvío Arjón (A) - Acc. Sauce Viejo (A)	4.425	1,92	1,59	4.372	1,98	1,5

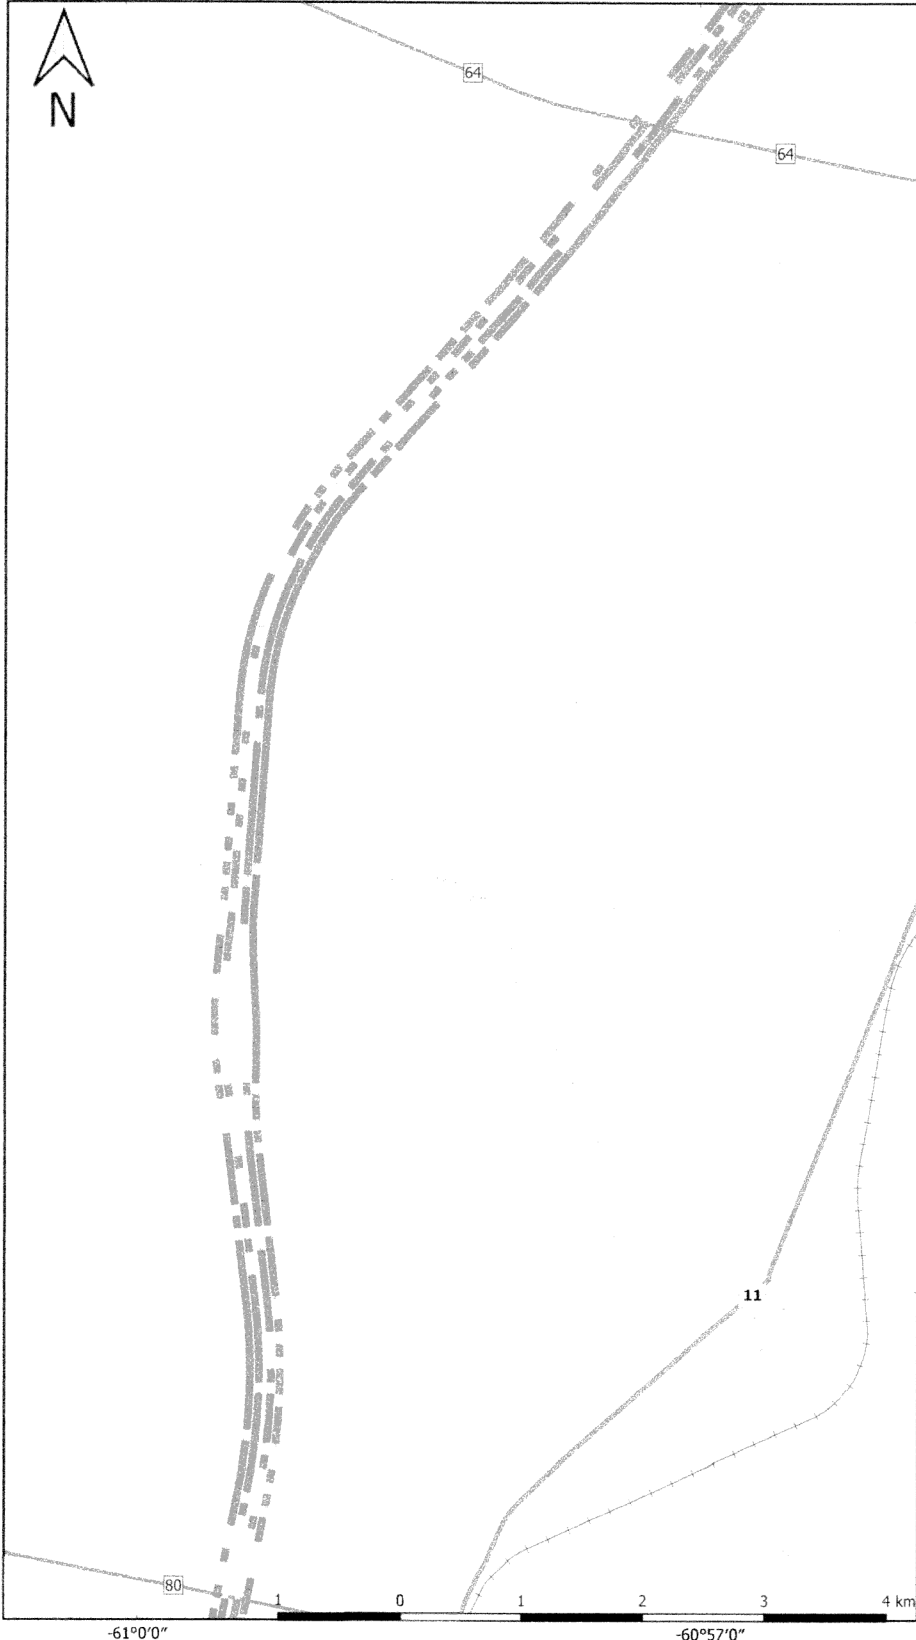
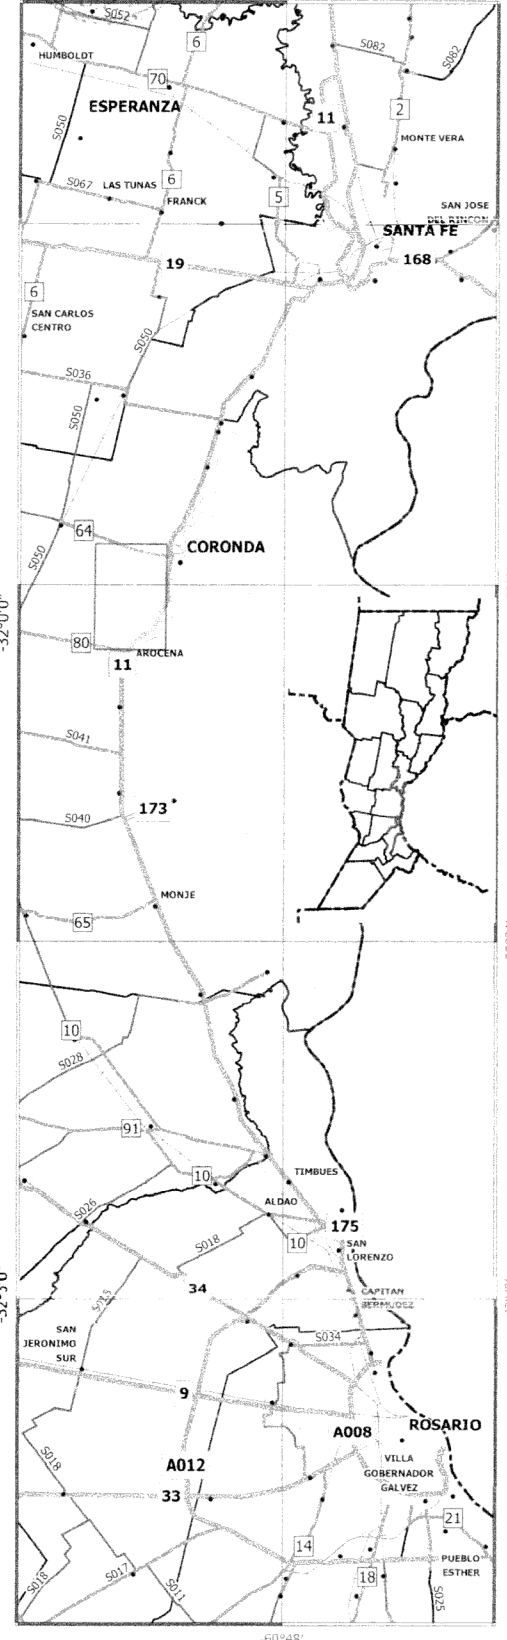
Tramo: RPN° 80 (Arocena) - RPN° 64 (Coronda)

Tramo	Sentido Ascendente			Sentido Descendente		
	TMDA veh./día	Rug.Externo m/km	Rug.Interno m/km	TMDA veh./día	Rug.Externo m/km	Rug.Interno m/km
Acc Rosario - Acc Sur S. Lorenzo (A)	15.185	2,28	1,77	15.459	2,07	1,67
Acc Sur S. Lorenzo (A) - Acc Norte S. Lorenzo (A)	11.962	2,31	1,89	11.765	2,18	1,67
Acc Norte S. Lorenzo (A) - RPN° 91 (La Ribera) (A)	6.901	1,99	1,57	6.761	1,98	1,63
RPN° 91 (La Ribera) (A) - RPN° 65 (Monje) (A)	7.538	1,87	1,44	6.637	1,94	1,51
RPN° 65 (Monje) (A) - Barrancas (A)	7.538	1,98	1,42	6.637	1,78	1,42
Barrancas (A) - RPN° 80 (Arocena) (A)	7.538	1,93	1,46	6.637	1,67	1,4
RPN° 80 (Arocena) (A) - RPN° 64 (Coronda) (A)	7.538	1,83	1,5	6.637	1,9	1,59
RPN° 64 (Coronda) (A) - Desvío Arjón (A)	4.425	2,38	1,7	4.372	1,91	1,44
Desvío Arjón (A) - Acc. Sauce Viejo (A)	4.425	1,92	1,59	4.372	1,98	1,5
Acc. Sauce Viejo (A) - RNN° 19 (Santo Tomé) (A)	7.719	1,63	1,36	7.699	2,28	1,65
RNN° 19 (Santo Tomé) (A) - Acc. Santa Fe (A)	10.796	1,7	1,45	10.830	2,21	1,86

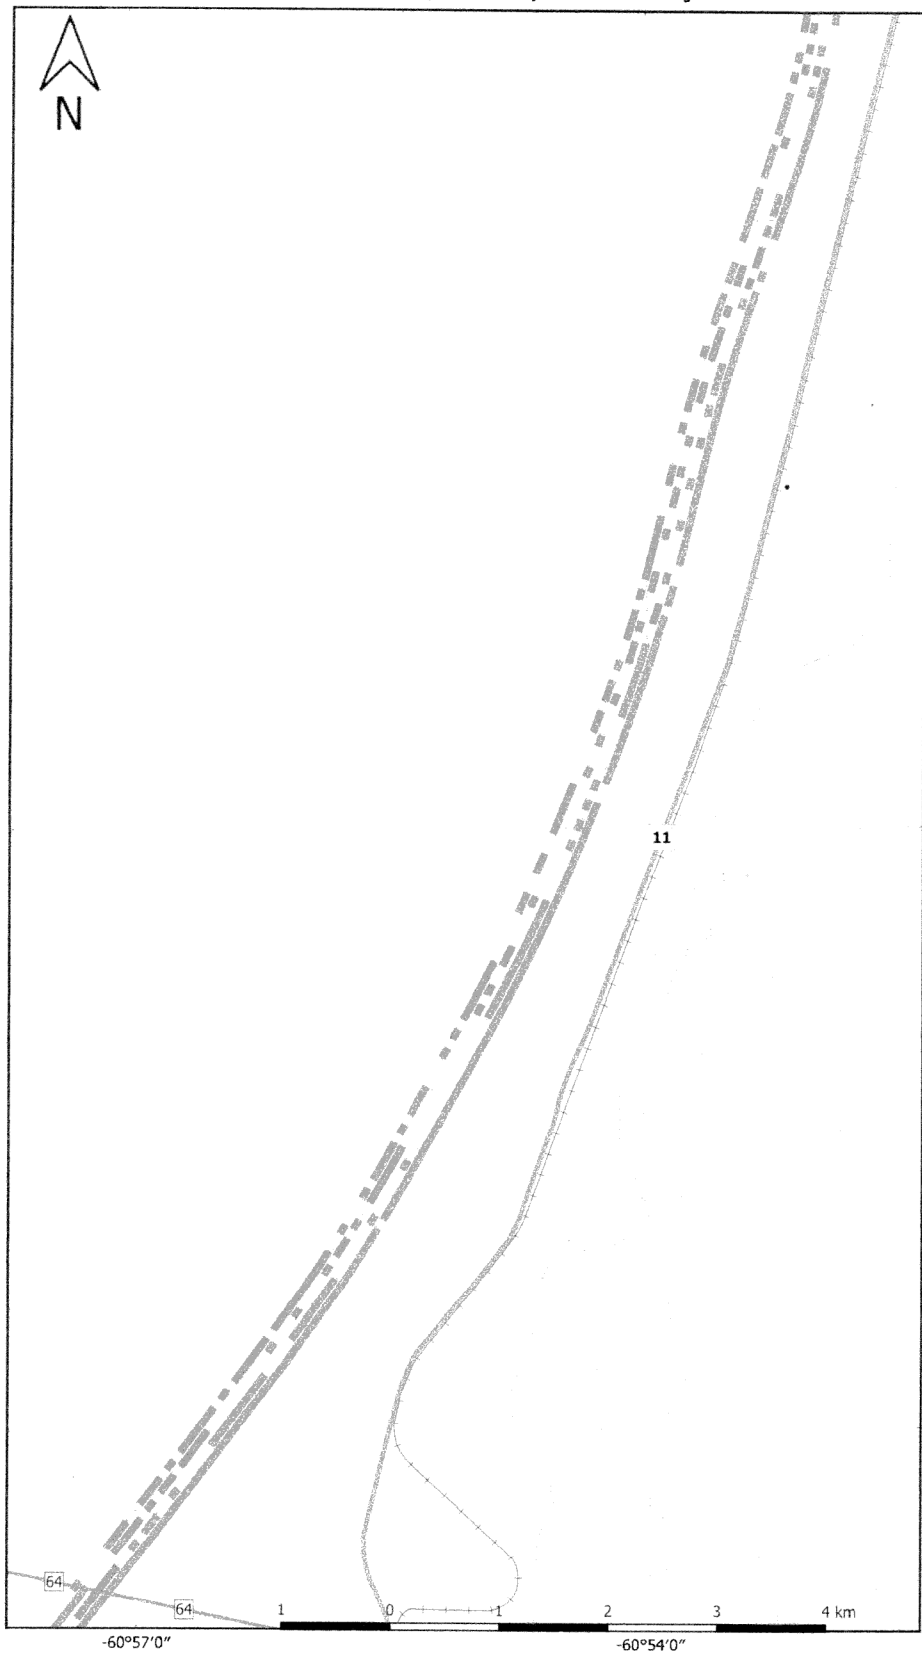
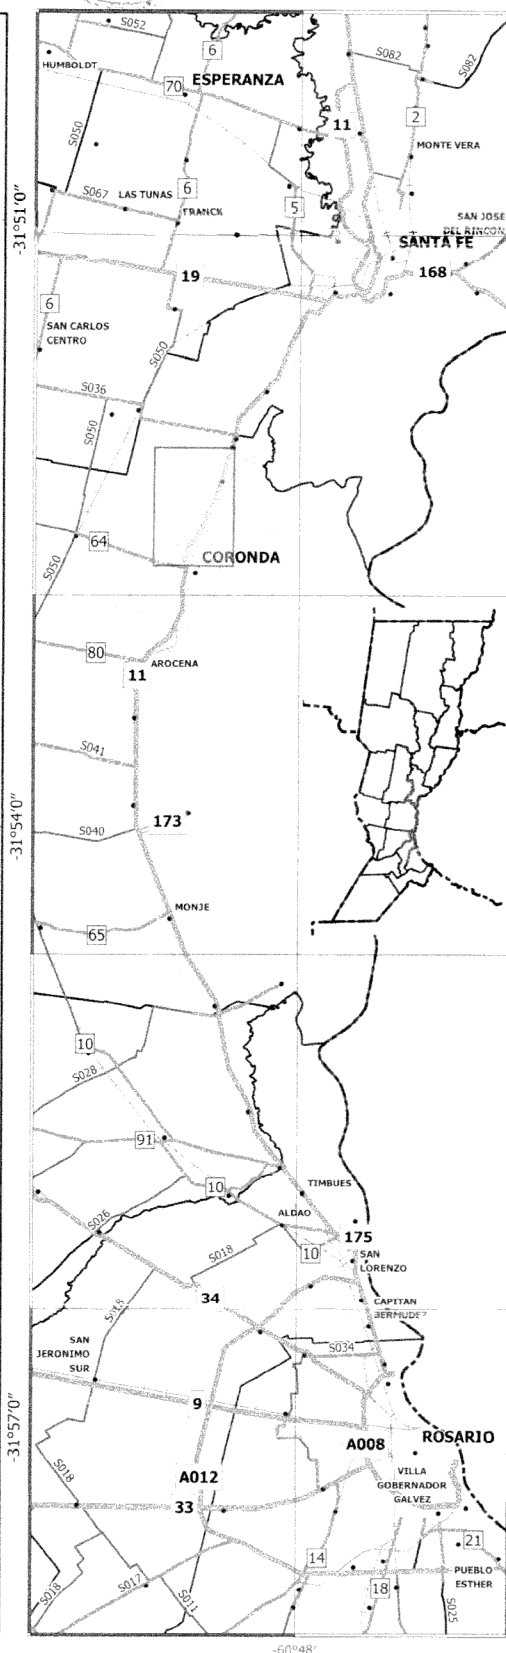
Tramo: RPN° 64 (Coronda) - Desvío Arijón

Tramo	Sentido Ascendente			Sentido Descendente			Referencias
	TMDA veh./día	Rug.Externo m/km	Rug.Interno m/km	TMDA veh./día	Rug.Externo m/km	Rug.Interno m/km	
Acc Rosario - Acc Sur S. Lorenzo (A)	15.185	2,28	1,77	15.459	2,07	1,67	<ul style="list-style-type: none"> Rugosidad buena Rugosidad regular Rugosidad mala Pavimentadas Nacional No Pavimentadas Nacional Pavimentadas Mejorado Natural
Acc Sur S. Lorenzo (A) - Acc Norte S. Lorenzo (A)	11.962	2,31	1,89	11.765	2,18	1,67	
Acc Norte S. Lorenzo (A) - RPN° 91 (La Ribera) (A)	6.901	1,99	1,57	6.761	1,98	1,63	
RPN° 91 (La Ribera) (A) - RPN° 65 (Monje) (A)	7.538	1,87	1,44	6.637	1,94	1,51	
RPN° 65 (Monje) (A) - Barrancas (A)	7.538	1,98	1,42	6.637	1,78	1,42	
Barrancas (A) - RPN° 80 (Arocena) (A)	7.538	1,93	1,46	6.637	1,67	1,4	
RPN° 80 (Arocena) (A) - RPN° 64 (Coronda) (A)	7.538	1,83	1,5	6.637	1,9	1,59	
RPN° 64 (Coronda) (A) - Desvío Arijón (A)	4.425	2,38	1,7	4.372	1,91	1,44
