Ref.: SOLICITA REPAVIMENTACIÓN DE AUTOPISTA

Atento a lo solicitado se presenta un informe referido al estado de la AP01 “Brigadier Gral. Estanislao López”, tramo Rosario – Santa Fe, con el objetivo de abordar las solicitudes expresas por la Cámara de Diputados.

Evaluación de Rugosidad Autopista AP01

ESTADO DEL PAVIMENTO - AUTOPISTA AP 01 ROSARIO - SANTA FE

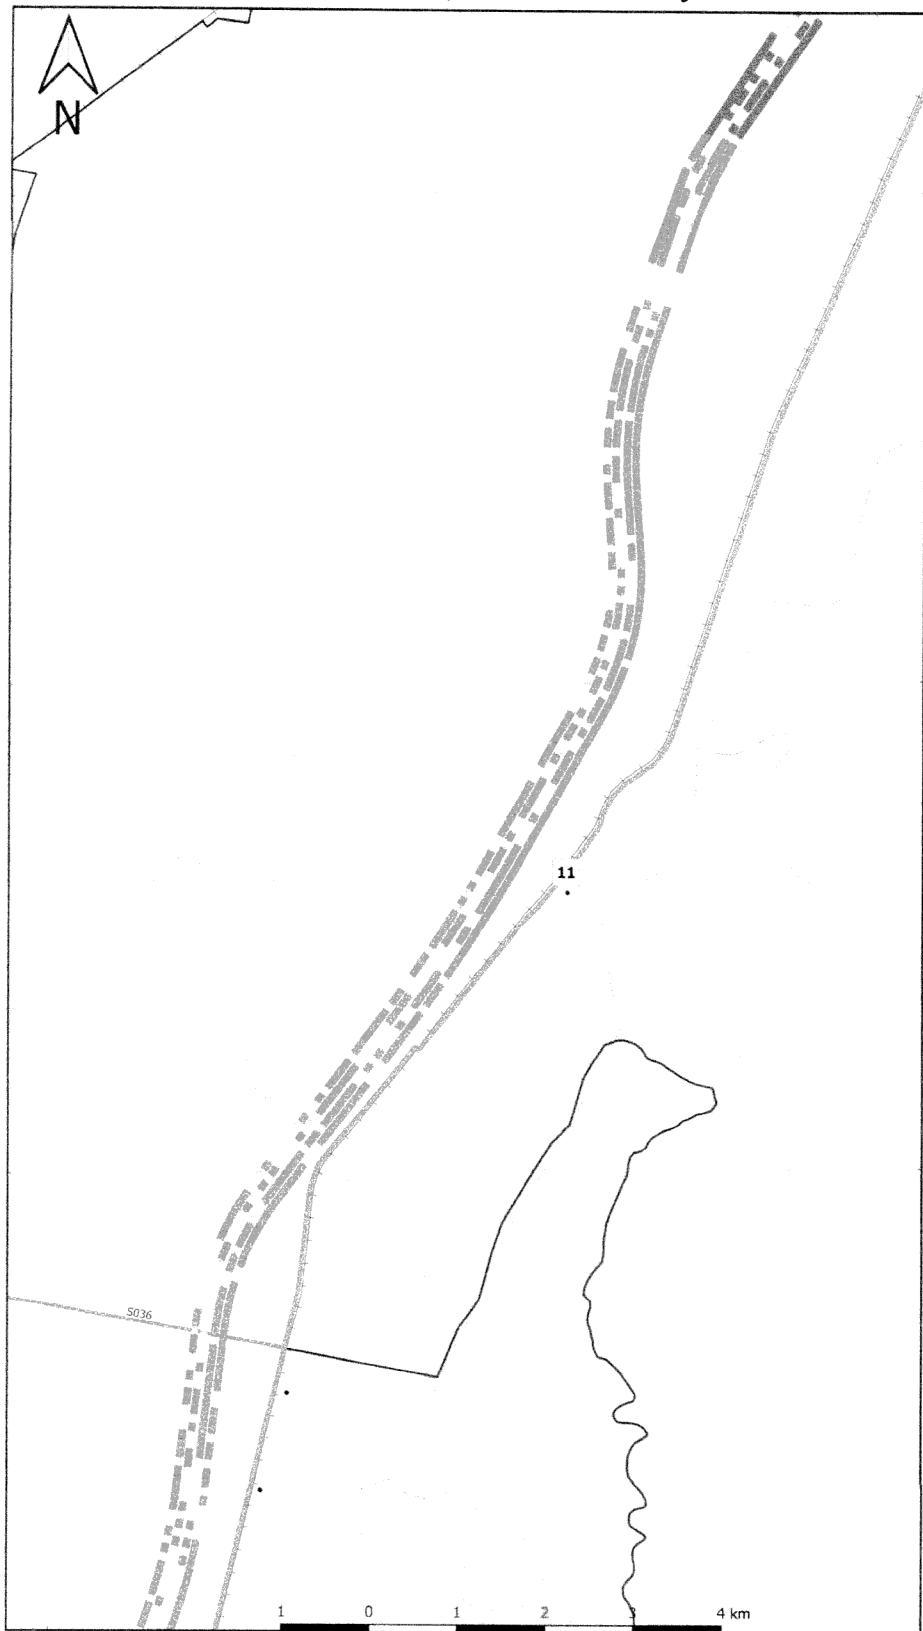
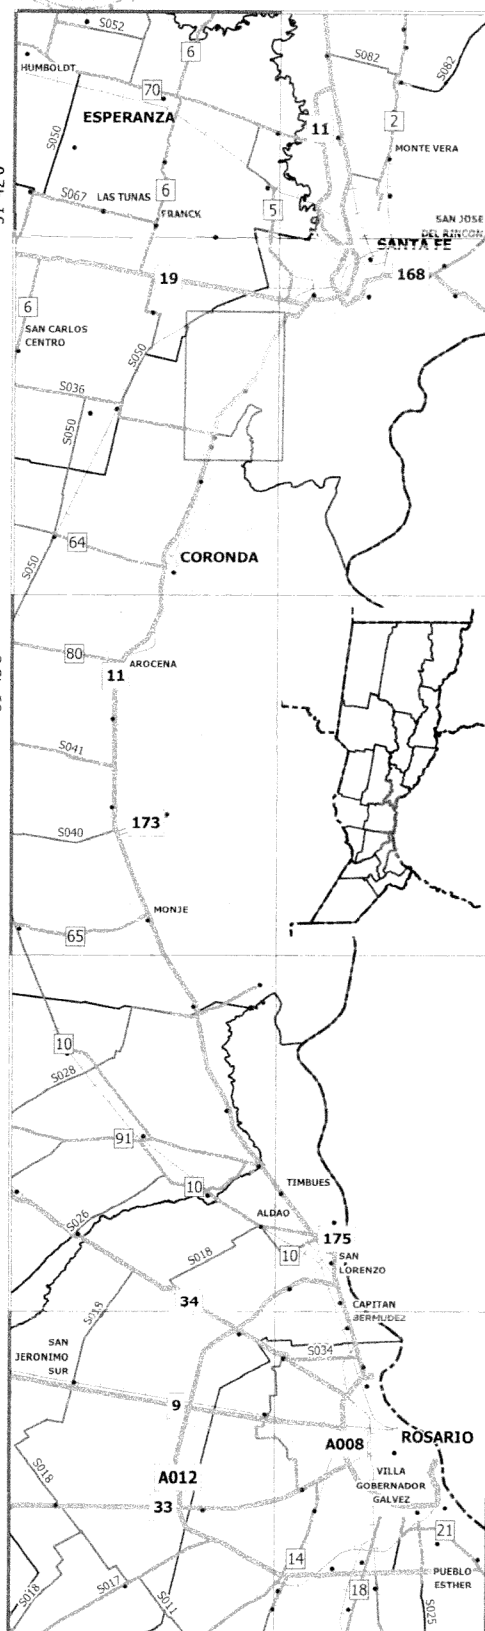
Tramo: Desvío Arijón - Acc. Sauce Viejo

Tramo	Sentido Ascendente			Sentido Descendente			Referencias
	TMDA veh./día	Rug.Externo m/km	Rug.Interno m/km	TMDA veh./día	Rug.Externo m/km	Rug.Interno m/km	
Acc Rosario - Acc Sur S. Lorenzo (A)	15.185	2,28	1,77	15.459	2,07	1,67	— Rugosidad buena
Acc Sur S. Lorenzo (A) - Acc Norte S. Lorenzo (A)	11.962	2,31	1,89	11.765	2,18	1,67	— Rugosidad regular
Acc Norte S. Lorenzo (A) - RPNº 91 (La Ribera) (A)	6.901	1,99	1,57	6.761	1,98	1,63	— Rugosidad mala
RPNº 91 (La Ribera) (A) - RPNº 65 (Monje) (A)	7.538	1,87	1,44	6.637	1,94	1,51	— Pavimentadas Nacional
RPNº 65 (Monje) (A) - Barrancas (A)	7.538	1,98	1,42	6.637	1,78	1,42	— No Pavimentadas Nacional
Barrancas (A) - RPNº 80 (Arocena) (A)	7.538	1,93	1,46	6.637	1,67	1,4	— Pavimentadas
RPNº 80 (Arocena) (A) - RPNº 64 (Coronda) (A)	7.538	1,83	1,5	6.637	1,9	1,59	— Mejorado
RPNº 64 (Coronda) (A) - Desvío Arijón (A)	4.425	2,38	1,7	4.372	1,91	1,44	— Natural
Desvío Arijón (A) - Acc. Sauce Viejo (A)	4.425	1,92	1,59	4.372	1,98	1,5

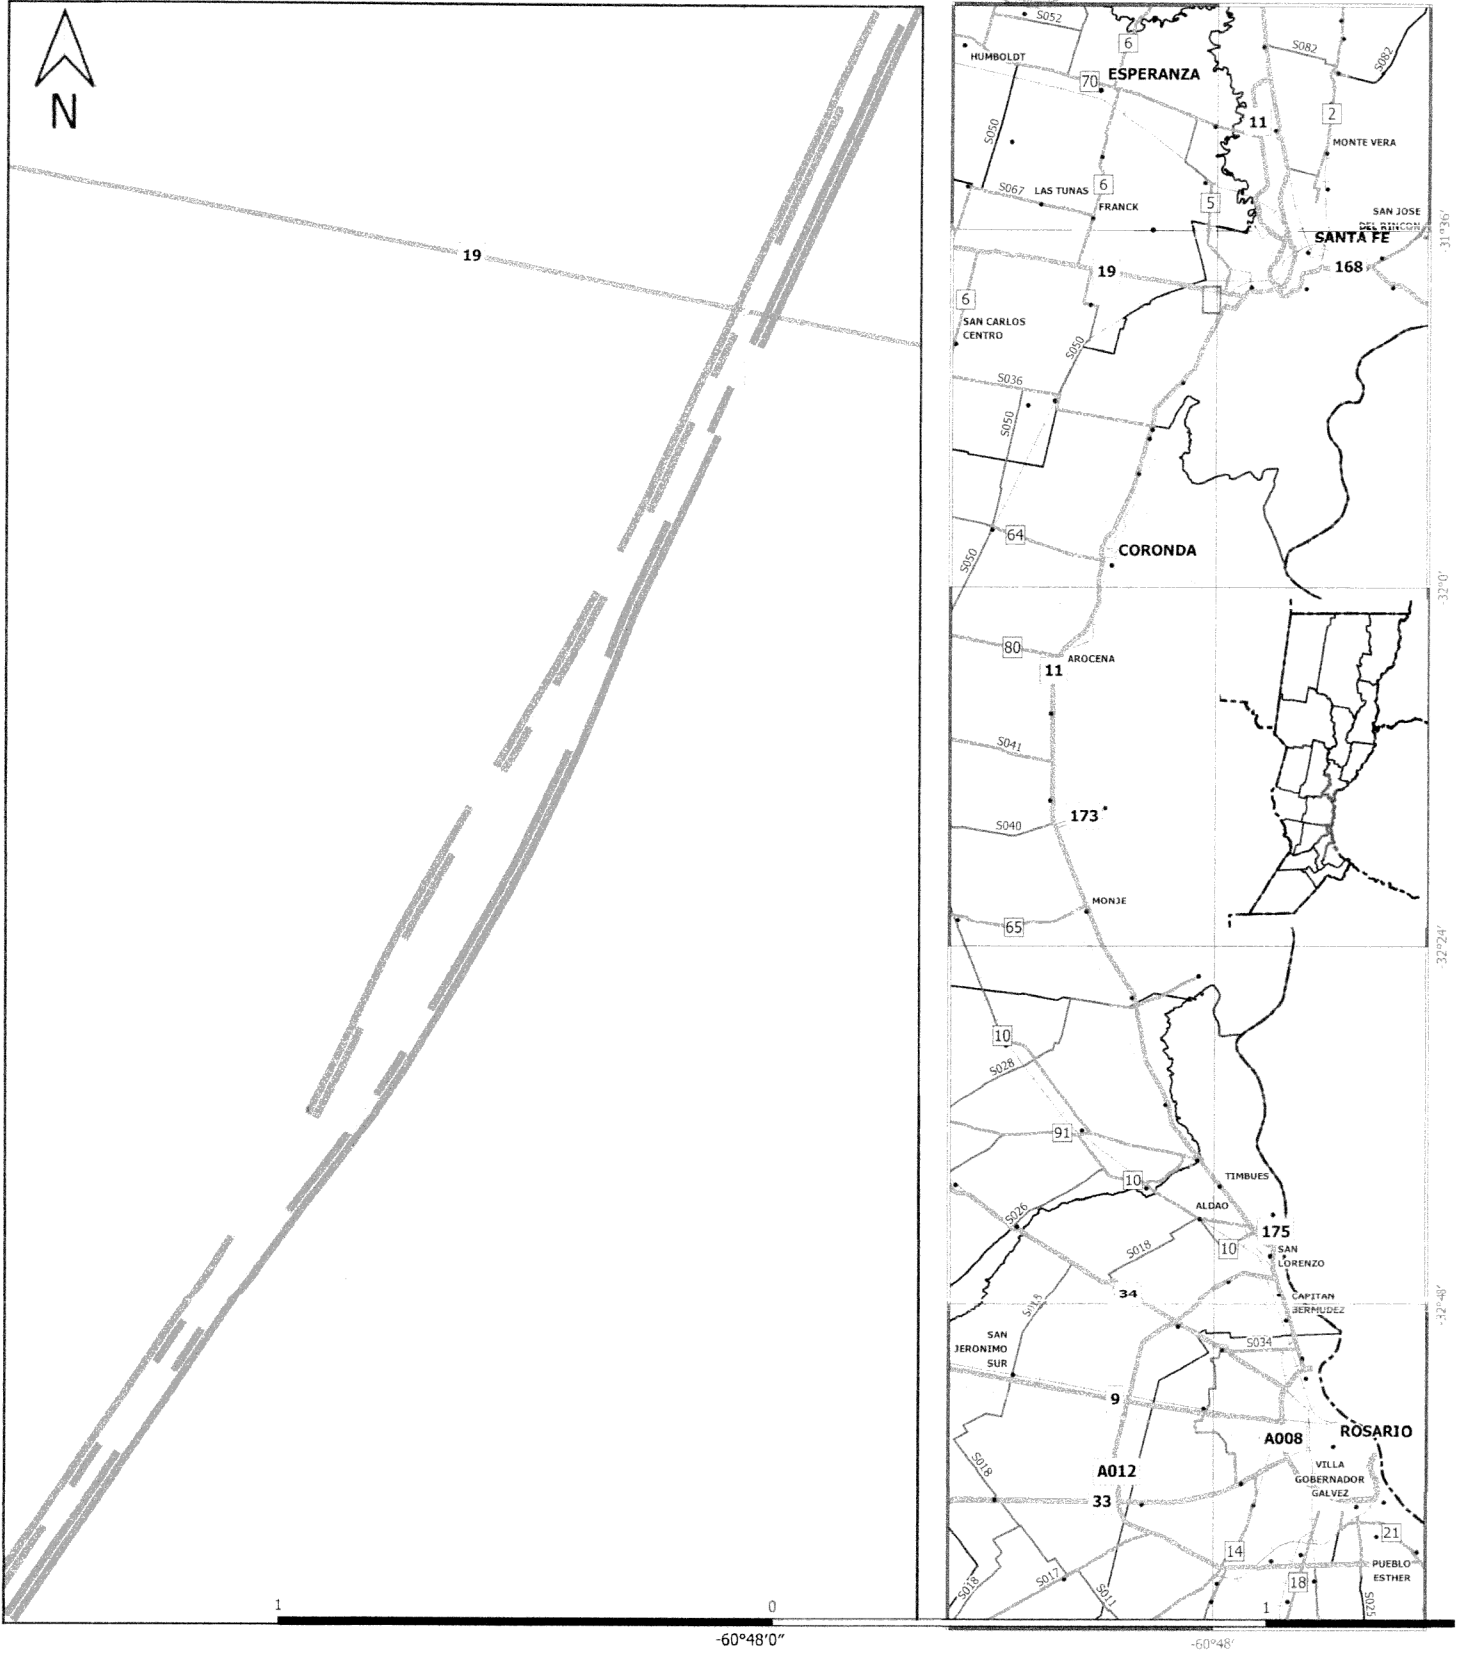
Tramo: Acc. Sauce Viejo - RNN° 19 (Santo Tomé)

Tramo	Sentido Ascendente			Sentido Descendente			Referencias
	TMDA veh./día	Rug.Externo m/km	Rug.Interno m/km	TMDA veh./día	Rug.Externo m/km	Rug.Interno m/km	
Acc Rosario - Acc Sur S. Lorenzo (A)	15.185	2,28	1,77	15.459	2,07	1,67	— Rugosidad buena
Acc Sur S. Lorenzo (A) - Acc Norte S. Lorenzo (A)	11.962	2,31	1,89	11.765	2,18	1,67	— Rugosidad regular
Acc Norte S. Lorenzo (A) - RPN° 91 (La Ribera) (A)	6.901	1,99	1,57	6.761	1,98	1,63	— Rugosidad mala
RPN° 91 (La Ribera) (A) - RPN° 65 (Monje) (A)	7.538	1,87	1,44	6.637	1,94	1,51	— Pavimentadas Nacional
RPN° 65 (Monje) (A) - Barrancas (A)	7.538	1,98	1,42	6.637	1,78	1,42	— No Pavimentadas Nacional
Barrancas (A) - RPN° 80 (Aroceña) (A)	7.538	1,93	1,46	6.637	1,67	1,4	— Pavimentadas
RPN° 80 (Aroceña) (A) - RPN° 64 (Coronda) (A)	7.538	1,83	1,5	6.637	1,9	1,59	— Mejoradas
RPN° 64 (Coronda) (A) - Desvío Arijón (A)	4.425	2,38	1,7	4.372	1,91	1,44	— Natural
Desvío Arijón (A) - Acc. Sauce Viejo (A)	4.425	1,92	1,59	4.372	1,98	1,5

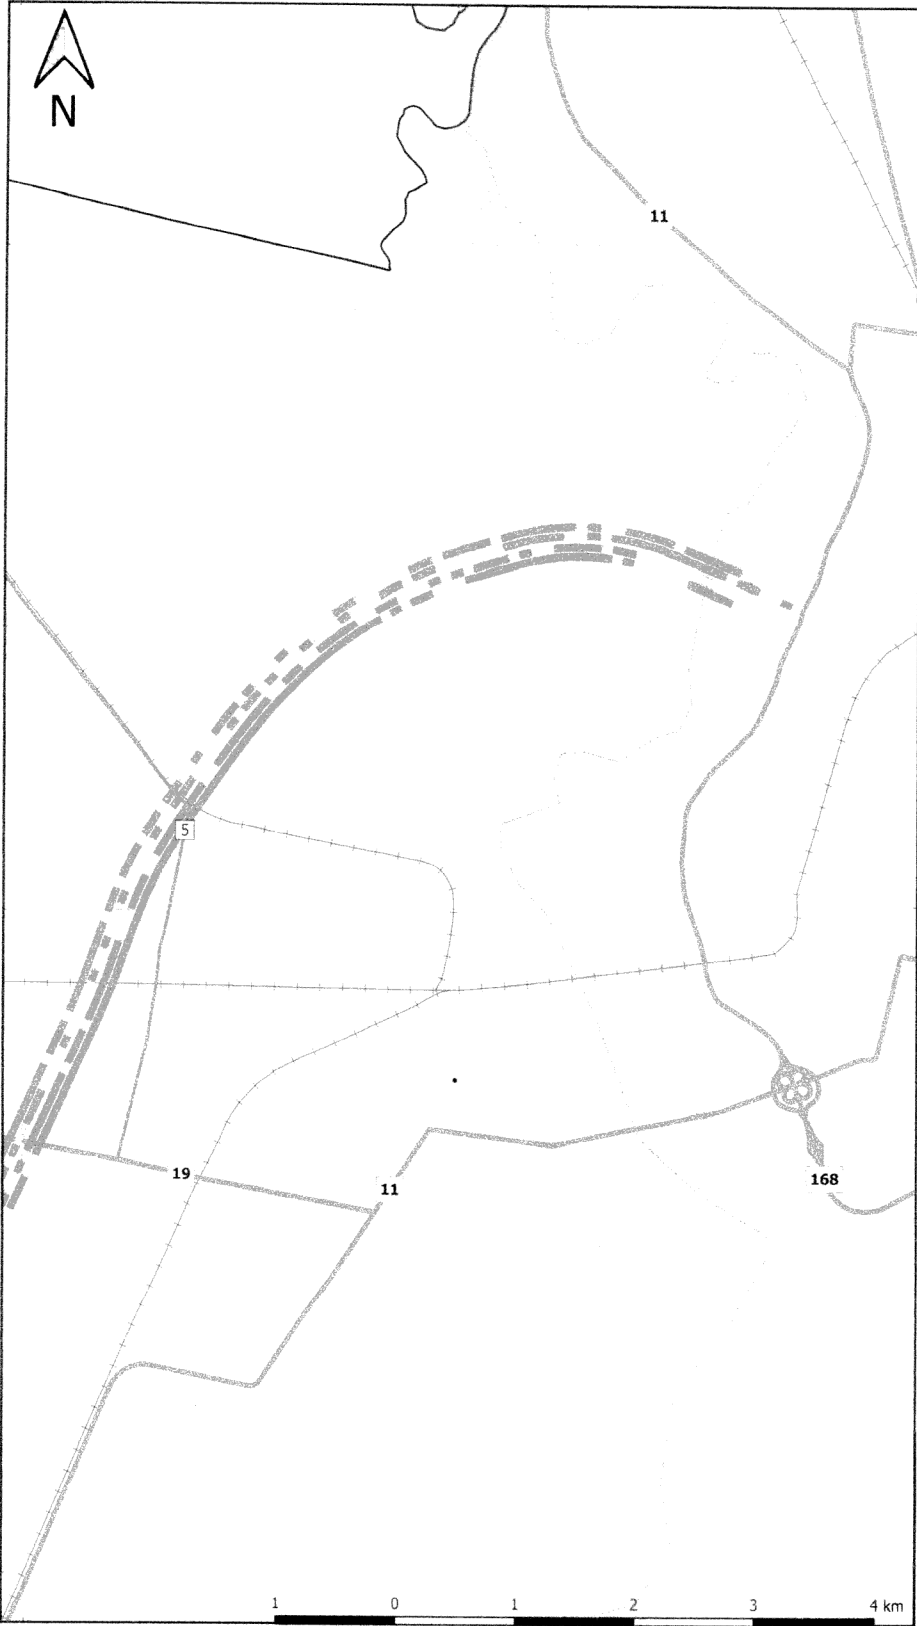
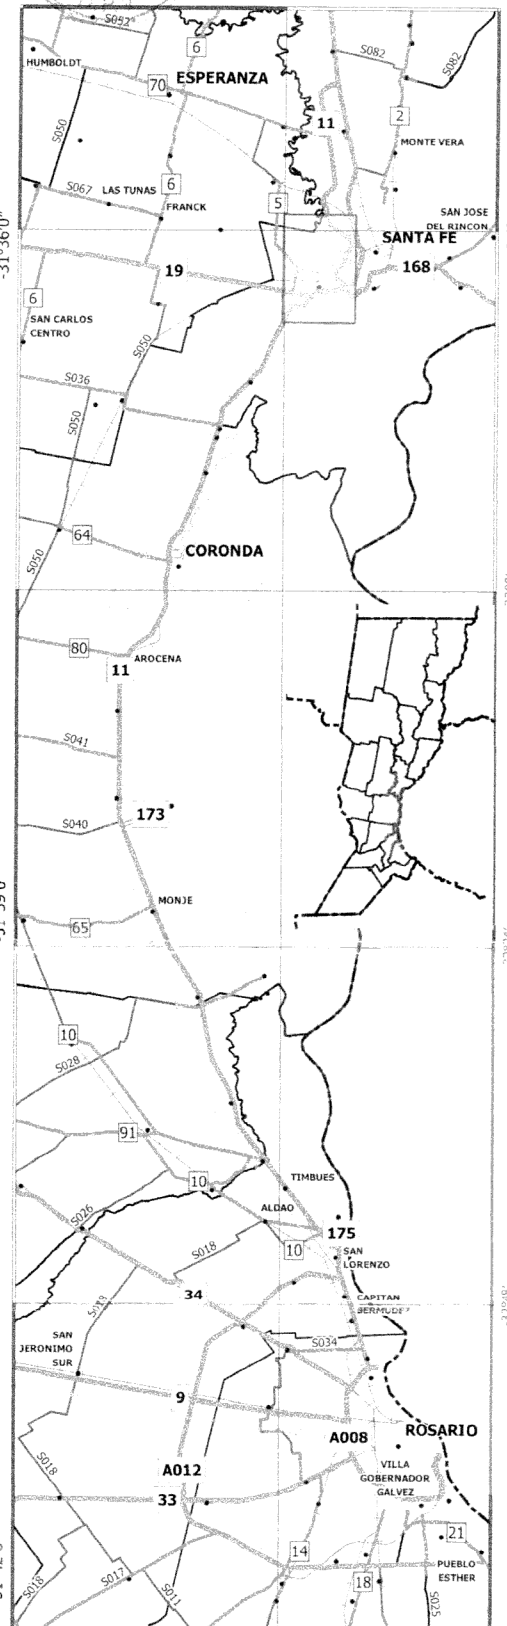
Tramo: RNN^o 19 (Santo Tomé) - Acc. Santa Fe

Tramo	Sentido Ascendente			Sentido Descendente		
	TMDA veh./día	Rug.Externo m/km	Rug.Interno m/km	TMDA veh./día	Rug.Externo m/km	Rug.Interno m/km
Acc Rosario - Acc Sur S. Lorenzo (A)	15.185	2,28	1,77	15.459	2,07	1,67
Acc Sur S. Lorenzo (A) - Acc Norte S. Lorenzo (A)	11.962	2,31	1,89	11.765	2,18	1,67
Acc Norte S. Lorenzo (A) - RPN ^o 91 (La Ribera) (A)	6.901	1,99	1,57	6.761	1,98	1,63
RPN ^o 91 (La Ribera) (A) - RPN ^o 65 (Monje) (A)	7.538	1,87	1,44	6.637	1,94	1,51
RPN ^o 65 (Monje) (A) - Barrancas (A)	7.538	1,98	1,42	6.637	1,78	1,42
Barrancas (A) - RPN ^o 80 (Arocena) (A)	7.538	1,93	1,46	6.637	1,67	1,4
RPN ^o 80 (Arocena) (A) - RPN ^o 64 (Coronda) (A)	7.538	1,83	1,5	6.637	1,9	1,59
RPN ^o 64 (Coronda) (A) - Desvío Arjón (A)	4.425	2,38	1,7	4.372	1,91	1,44
Desvío Arjón (A) - Acc. Sauce Viejo (A)	4.425	1,92	1,59	4.372	1,98	1,5
Acc. Sauce Viejo (A) - RNN ^o 19 (Santo Tomé) (A)	7.719	1,63	1,36	7.699	2,28	1,65

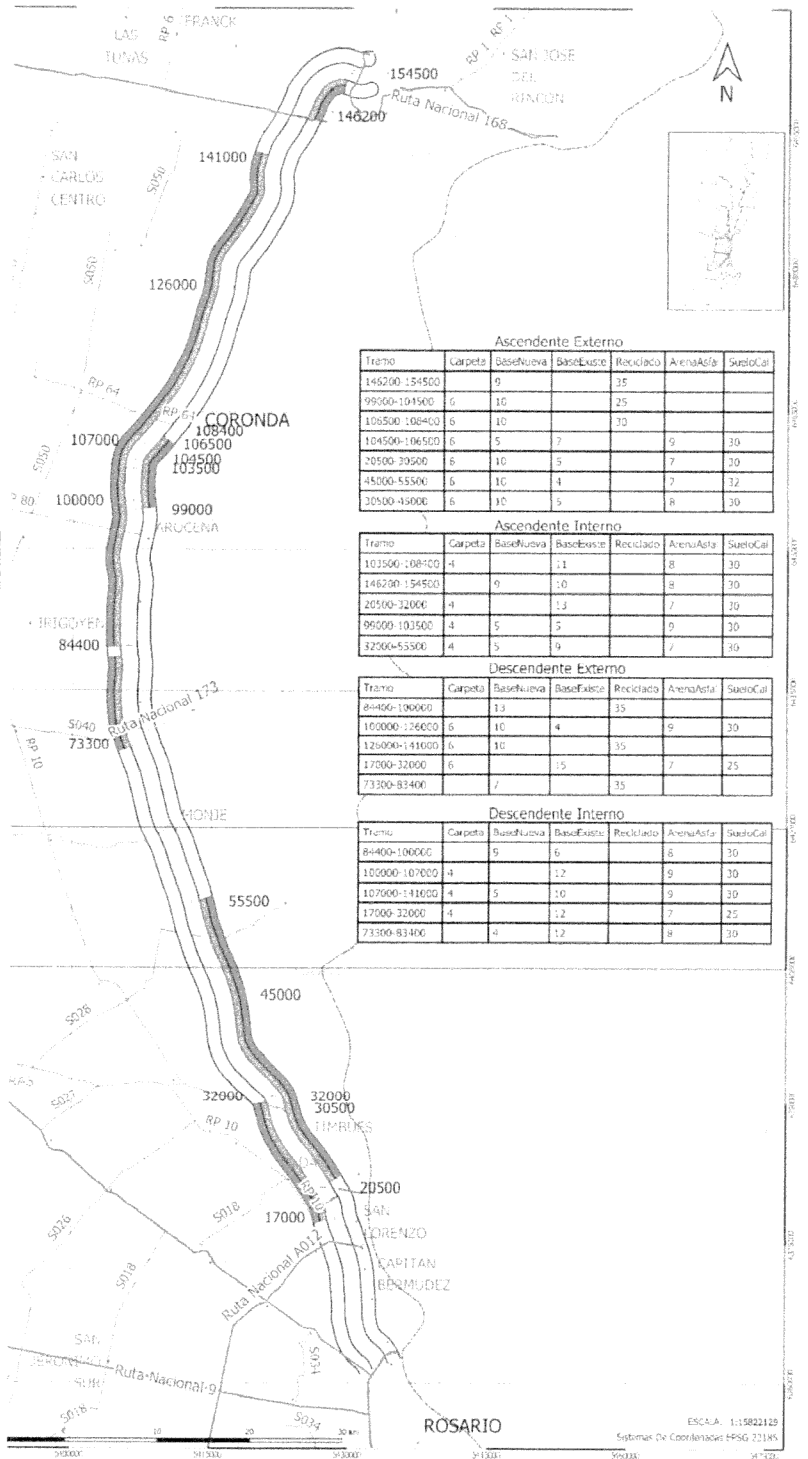
Ascendente Externo

INTERVENCIONES			
Progresiva		Calzada	Obs.
desde	hasta		
20+500	55+500	Ascendente	
99+200	108+400	Ascendente	
146+200	154+500	Ascendente	Carpeta aún no ejecutada
155+100	156+200	Ascendente	
17+000	32+000	Descendente	
73+300	83+400	Descendente	Carpeta aún no ejecutada
84+400	100+000	Descendente	
100+000	141+000	Descendente

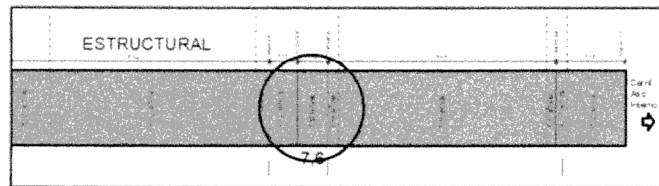
Carril Ascendente Interno Prog. 103+500 – 108+400

Es importante destacar que se analizó puntualmente las deflexiones de los sectores donde hubo intervenciones recientemente y notamos que hay ciertas diferencias con el retrocálculo de vida útil presentado.

Estas variaciones se deben al método utilizado en la tramificación de la autopista y las distancias entre puntos de ensayos, específicamente se calculó con un valor característico que representa a una sección más amplia a la zona intervenida, debido a esto nos pareció importante calcular cada uno de los puntos ensayados y así acotar los resultados a dicha zona.

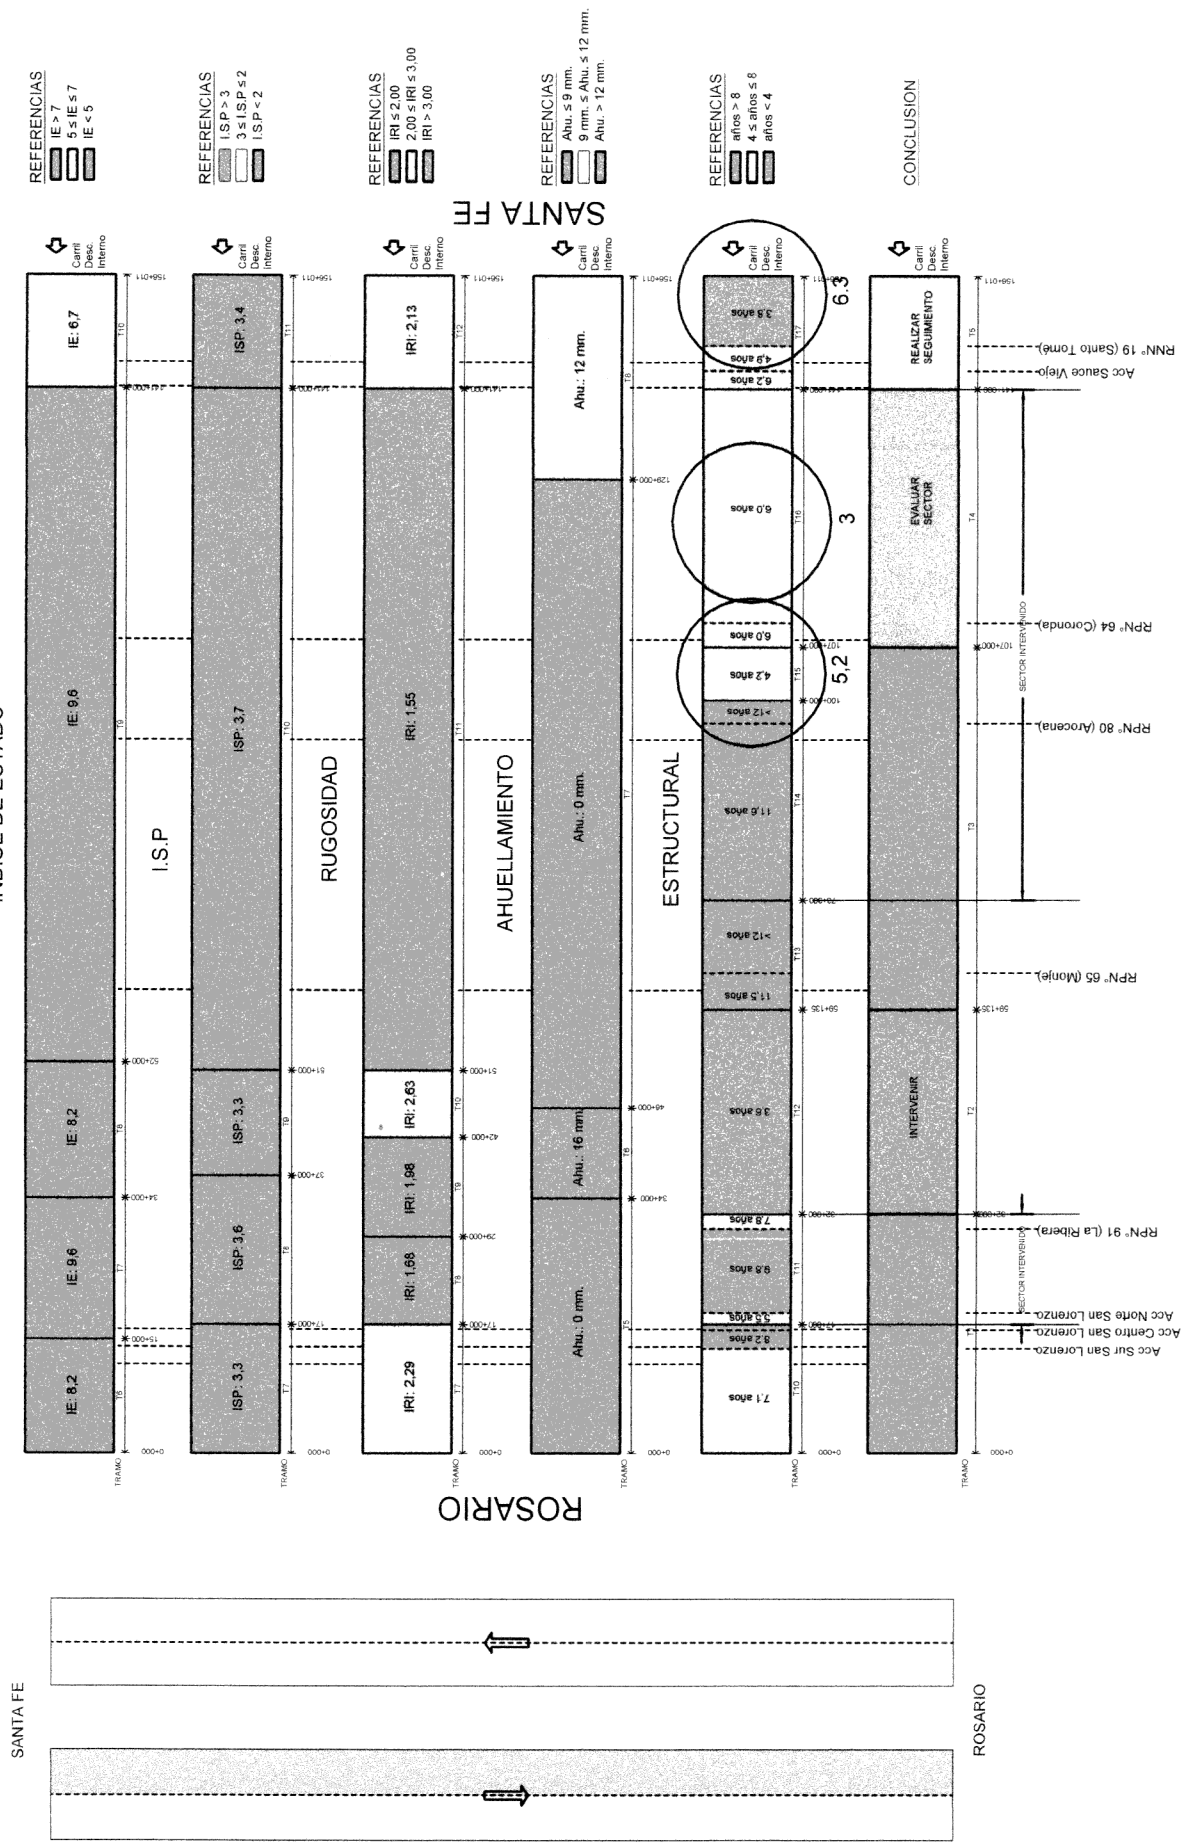
Estado Carril Descendente Interno

REFERENCIAS
 Carril Desc. Interno
 IE > 7
 5 ≤ IE ≤ 7
 IE < 5

REFERENCIAS
 Carril Desc. Interno
 ISP > 3
 3 ≤ ISP ≤ 2
 ISP < 2

REFERENCIAS
 Carril Desc. Interno
 años > 8
 4-5 años ≤ 8
 años < 4
