## CÁMARA DE DIPUTADOS DE LA PROVINCIA DE SANTA FE

### **PROYECTO DE COMUNICACIÓN**

La Cámara de Diputados de la Provincia vería con agrado que el Poder Ejecutivo, por intermedio del organismo que corresponda, se sirva disponer las medidas conducentes para abordar el deterioro edilicio y mejorar las condiciones de funcionamiento del Hospital S.A.M.Co. de la localidad de Villa Mugueta, departamento de San Lorenzo.

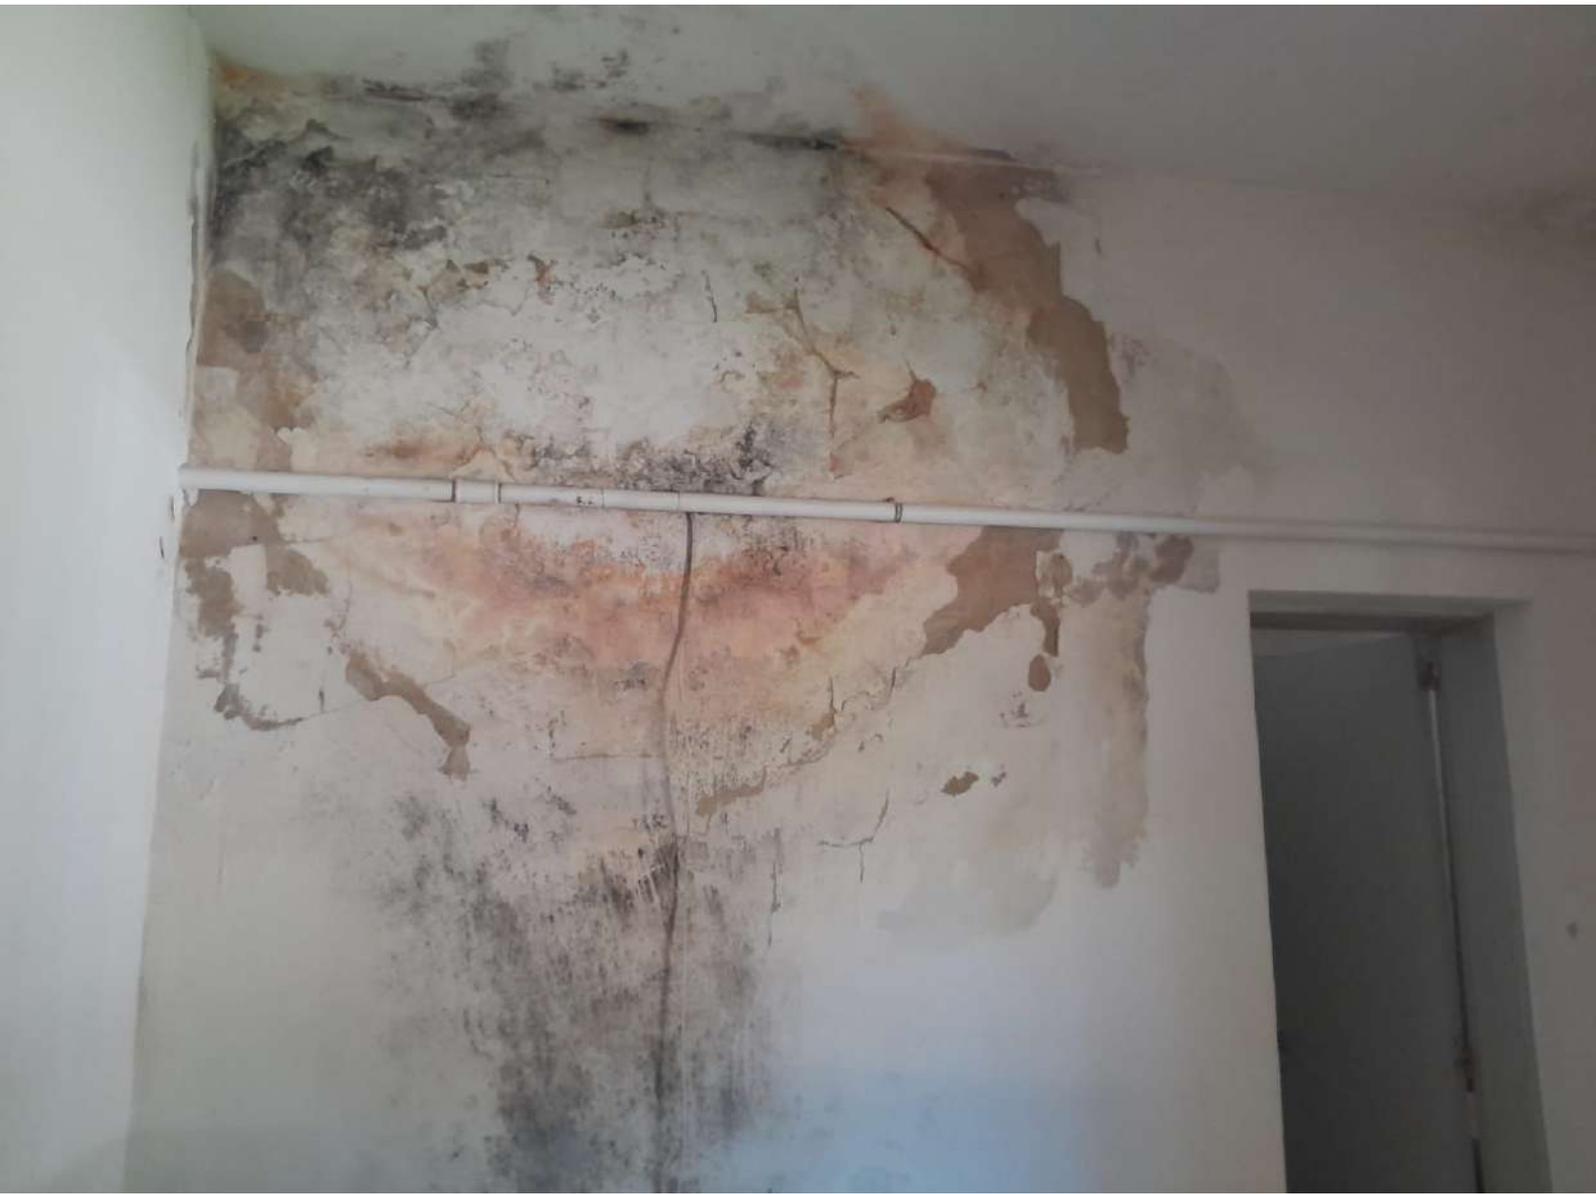
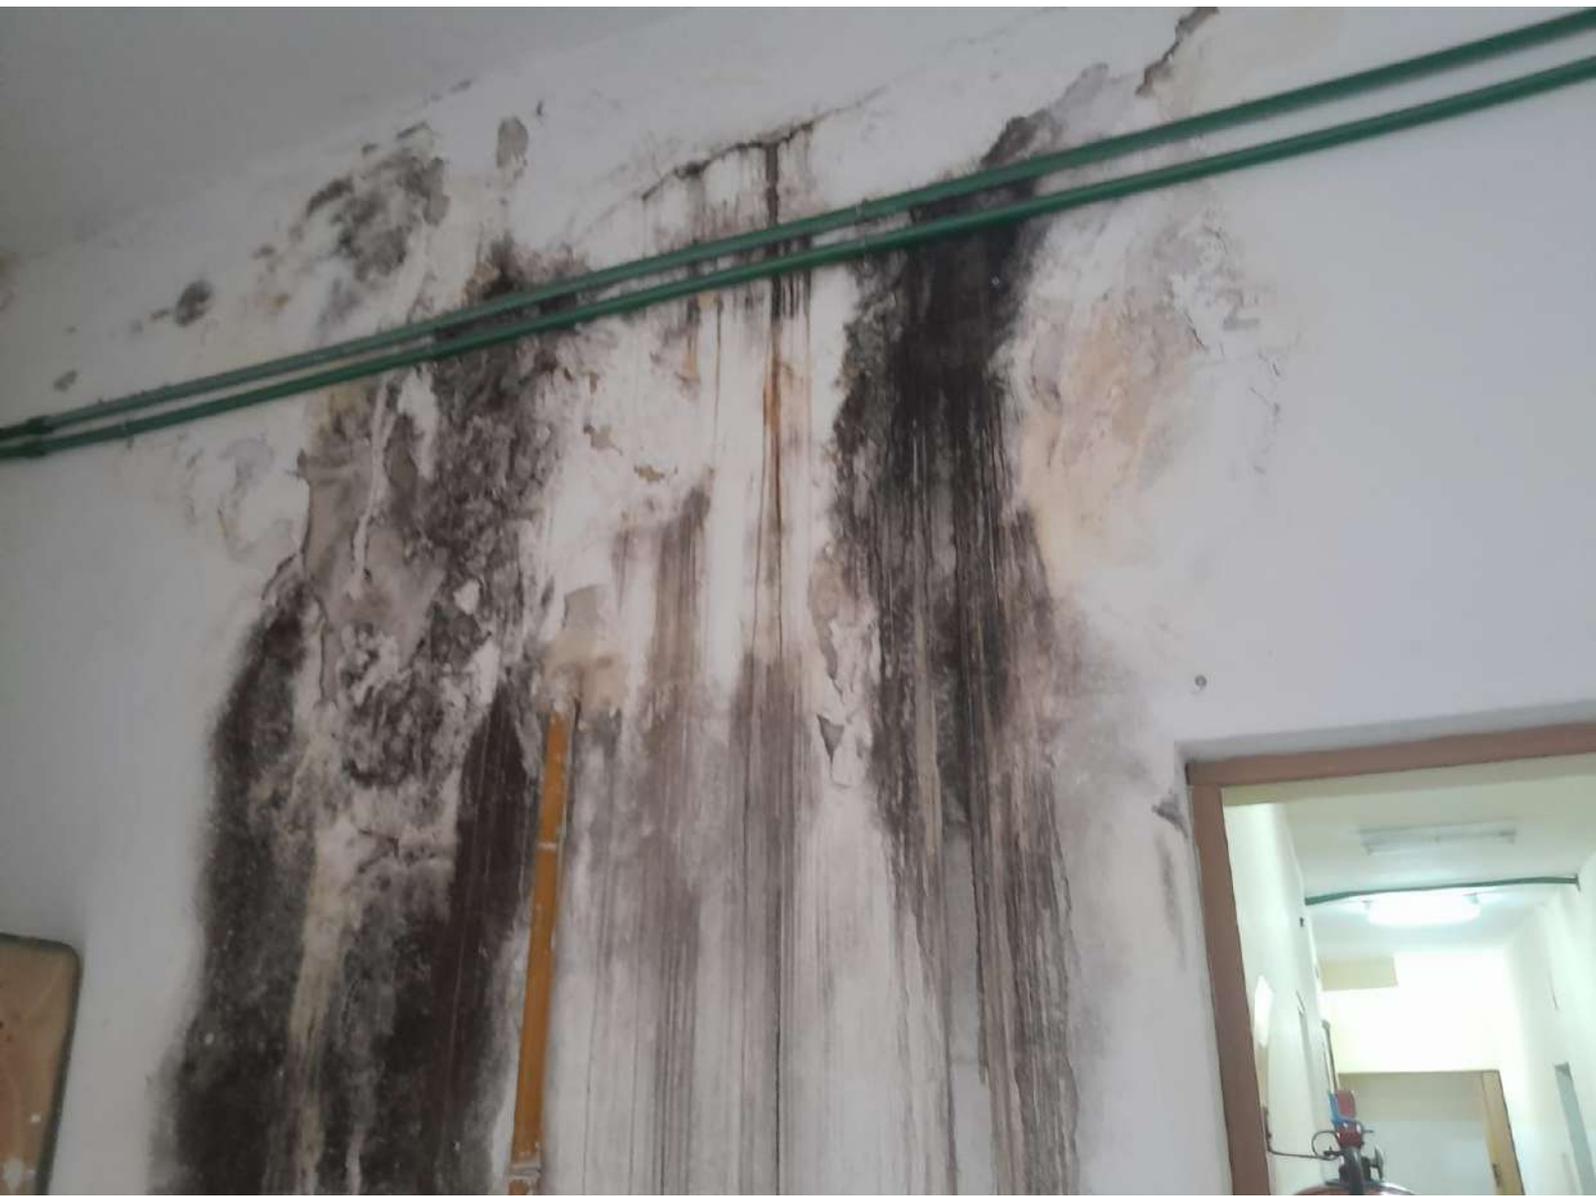
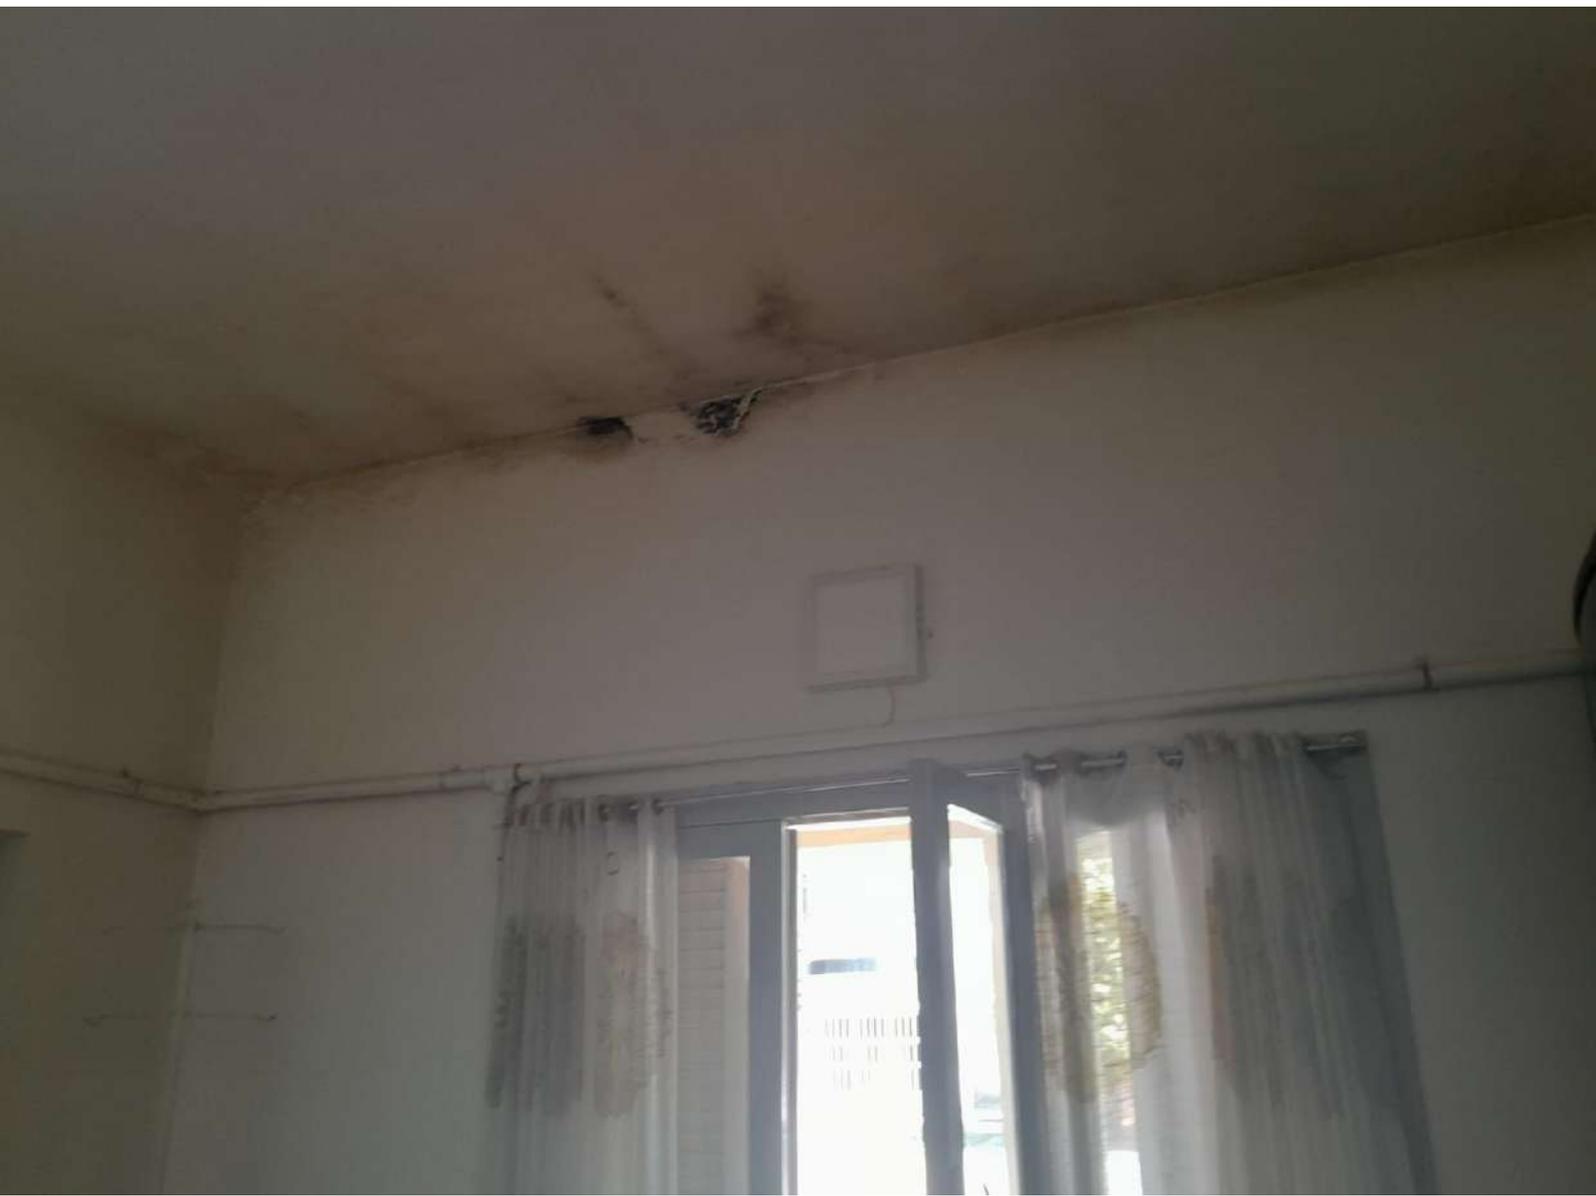
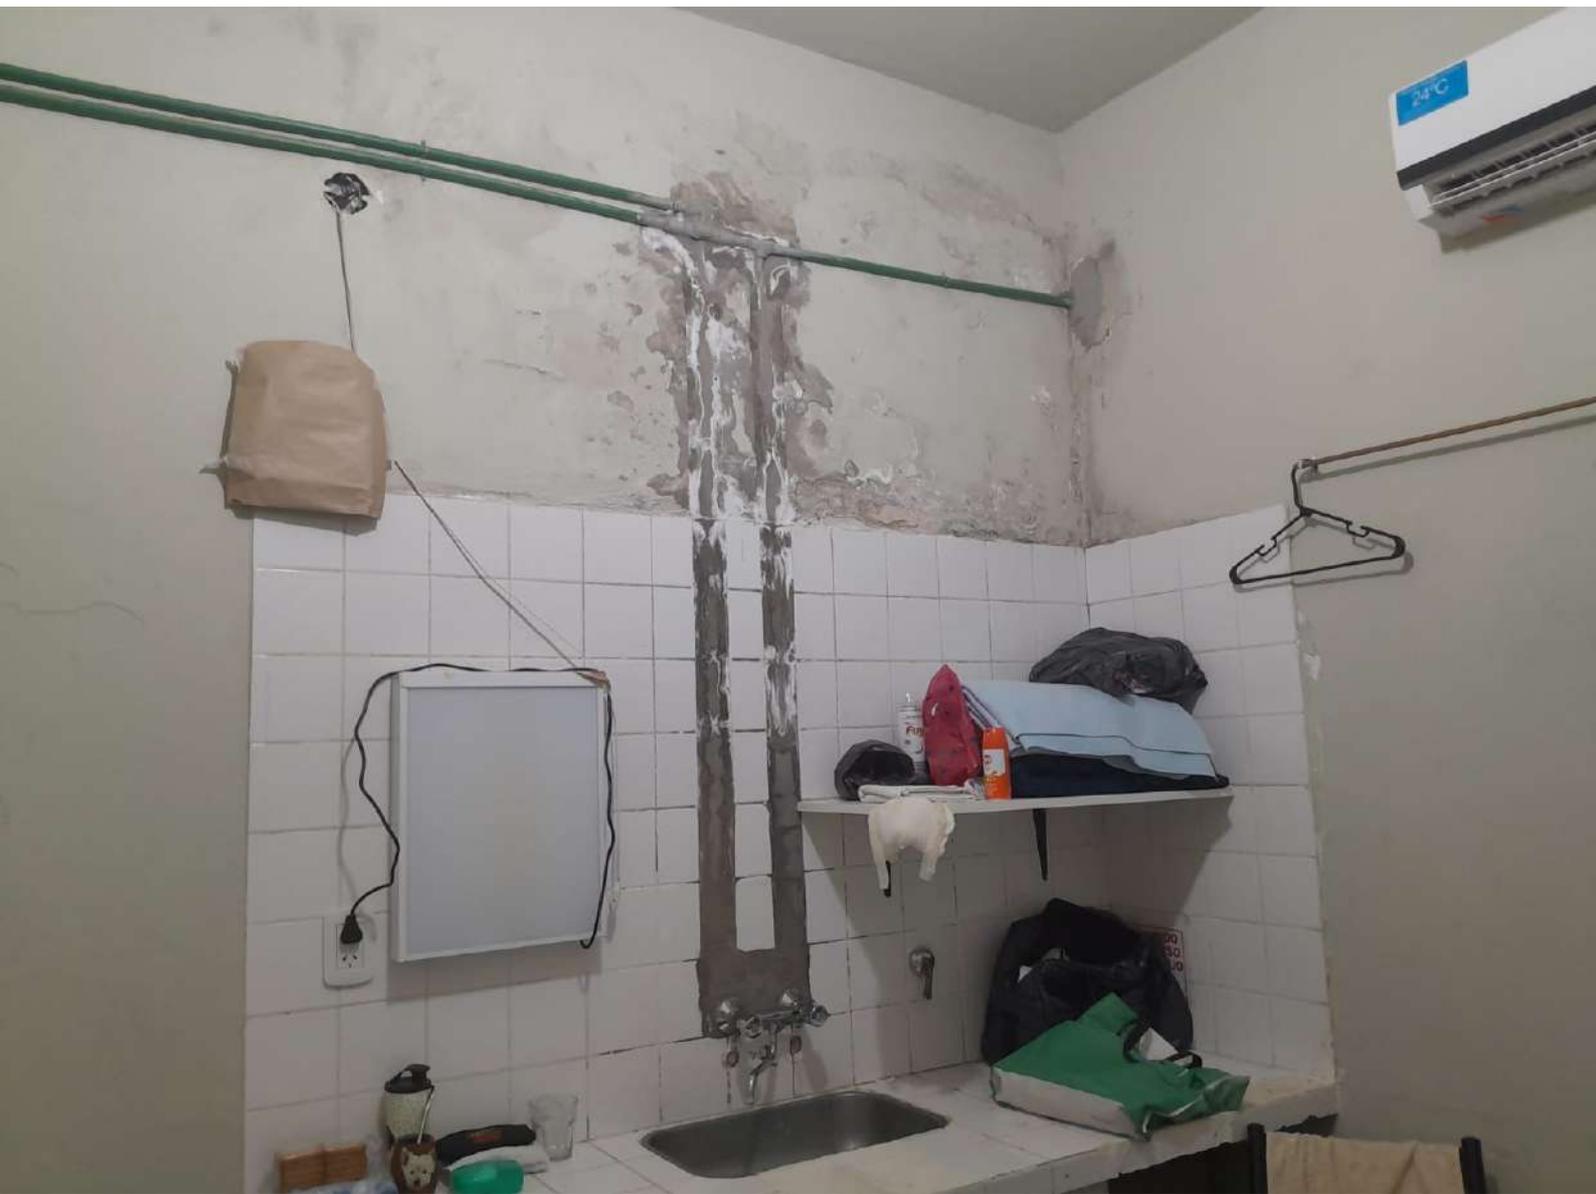
La situación actual del S.A.M.Co. es alarmante ya que se encuentra en un estado deplorable, lo que representa un obstáculo significativo para el acceso a la atención médica de calidad por parte de los residentes locales. El principal y más acuciante problema que enfrenta es el estado de deterioro del techo, el cual no está impermeabilizado y presenta numerosas tejas rotas, así como piezas fundamentales de encastre dañadas de forma irreparable. Estas condiciones han resultado en filtraciones de agua constantes durante los días de lluvia y rocío, lo que hace imposible el normal funcionamiento del S.A.M.Co. y provoca daños estructurales en el edificio y en todo su equipamiento. El estado actual del techo no solo obstaculiza la adecuada prestación de servicios en el hospital, sino que también hace que sean necesarias una serie de reparaciones adicionales en el establecimiento que no hacen más que agravar la situación y encarecer los costos.

Segundo, se requiere la demolición de los cielorrasos parcialmente desprendidos y la instalación de nuevos cielorrasos suspendidos modulados para mejorar la infraestructura eléctrica y de plomería del edificio.

Asimismo, se hace necesario realizar un acondicionamiento completo tanto del interior como de la fachada del edificio. Esto incluye el retiro y reemplazo de revestimientos dañados en las paredes, especialmente en áreas críticas como la sala de rayos X. Es fundamental retirar completamente el revestimiento de plomo y llevar a cabo los ajustes necesarios en las paredes antes de aplicar un nuevo revestimiento adecuado. Finalmente, se deben realizar reparaciones exteriores y aplicar una capa de pintura para mejorar la apariencia general del edificio.

Para abordar estas cuestiones de manera efectiva, es necesario llevar a cabo una serie de medidas urgentes. Primero, se debe reemplazar completamente el techo de tejas por chapas acanaladas para garantizar una mayor durabilidad y resistencia a las inclemencias del tiempo. Esta medida es prioritaria y urgente, ya que evitará que se continúe agravando la situación del edificio y permitirá que el hospital funcione con cierta normalidad.
